## EKSPERTYZA KONSTRUKCYJNA

### dot. szczelności pokrycia dachowego w nowym budynku Instytutu Oceanologii PAN w Sopocie

##### 1.2 Obiekt ekspertyzy

W budynku na drugiej kondygnacji występują liczne przecieki w pobliżu okien połaciowych. Dotychczasowe kilkakrotne roboty naprawcze nie doprowadziły do radykalnej poprawy stanu technicznego pokrycia dachowego. Celem ekspertyzy jest ustalenie przyczyn istniejących przecieków i podanie zaleceń.

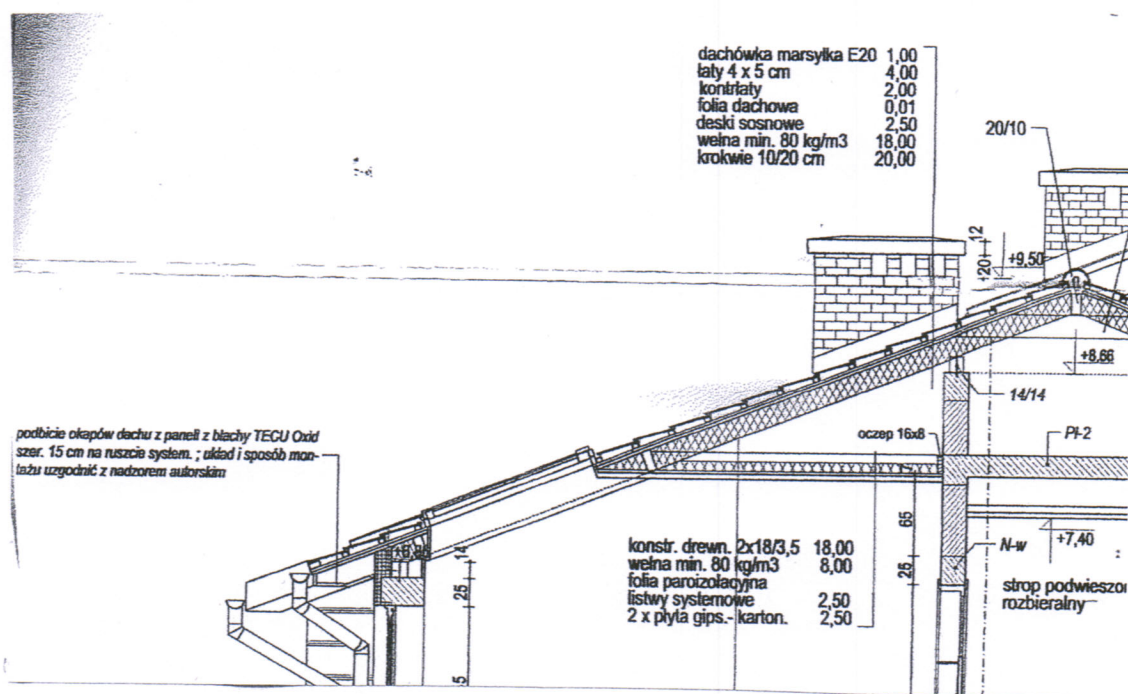
Rys.4 Fragment przekroju P III (zaznaczony na rys.2 i 3)

W opisie technicznym w poz. 4.1.12 jest informacja, że nachylenie konstrukcji dachowej **wynosi 21 °**, natomiast w poz. 4.1.13 jest informacja że pokrycie dachowe będzie wykonane z dachówki marsylki E 20 MUELLER. W części rysunkowej wykonanej w skali 1:50 na przekrojach powtórzono informację o dachówce oraz narysowane są nachylenia dachu, które odpowiadają 21 °. W normie (dok.1.4.3 tabl.4) dla krycia dachówką marsylką dopuszczalne nachylenie pokrycia wynosi od 27 ° do 45 °, a **zalecane od 35 ° do 42 °**, czyli dach jest zdecydowanie zbyt płaski. W otrzymanej dokumentacji nie stwierdzono zaznaczenia na dachu ław kominiarskich wymaganych już przy nachyleniu 25 % czyli 14 ° (prawo budowlane - przepisy techniczne § 308.4). Również nie zauważono w jaki sposób będą wentylowane niedostępne strychy (porównaj rys.4).

W otrzymanej dokumentacji nie ma rysunków szczegółowych połączenia folii ułożonej na deskowaniu z górną poziomą ościeżnicą okna połaciowego. W literaturze

zalecane jest w tym miejscu wykonanie rynienki odprowadzającej poza obręb okna skropliny z pary wodnej lub wodę z przecieków (dok. 1.4.9 str.126). Rynienka ma umożliwiać spływ tej wody po folii do rynny.

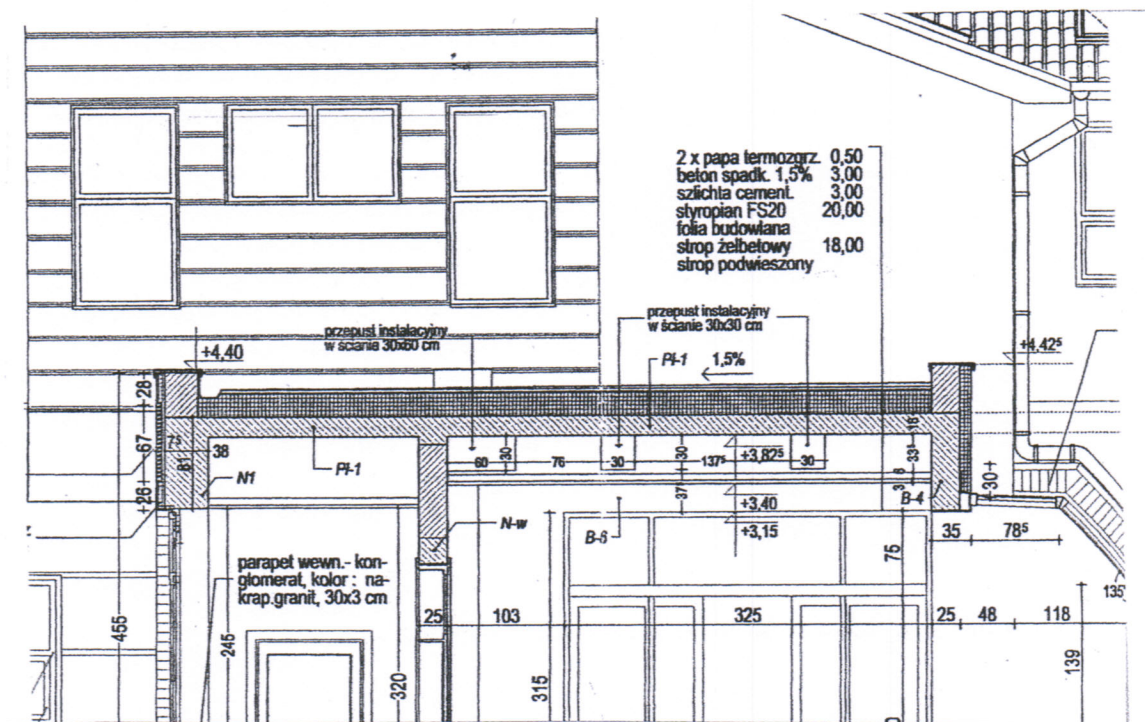
Rys.5 Fragment przekroju przez stropodach nad parterowym łącznikiem (dok.1.4.1 przekrój P IV)

Projektowane nachylenie połaci dachowej 1,5 % jest dopuszczalne (norma 1.4.3 tablica 1 - od 1,0 %, jak dla dwóch warstw papy termozgrzewalnej), lecz zalecane nachylenie wynosi od 3,0 %. Rynna wzdłuż zachodniej attyki (rys.5 oraz 13z i 14z) jest zbyt płytka (brak dokładnych wymiarów). Brak uściślenia charakterystyki zalecanej folii budowlanej, powinna być paroszczelna.

Rynna (korytko) jest wzdłuż zachodniej attyki zbyt płytka, tylko około 3 cm, co pokazano również na przekroju w dokumentacji (rys.5). Dodatkowo rynna nie jest okresowo czyszczona (rys.13z, 14z i 18z). Również odpływ z rynny Ø 10 do zewnętrznego kosza jest zbyt mały (rys.13z), bo rura odprowadzająca wodę ze starego budynku jest Ø 12 (rys.12z).

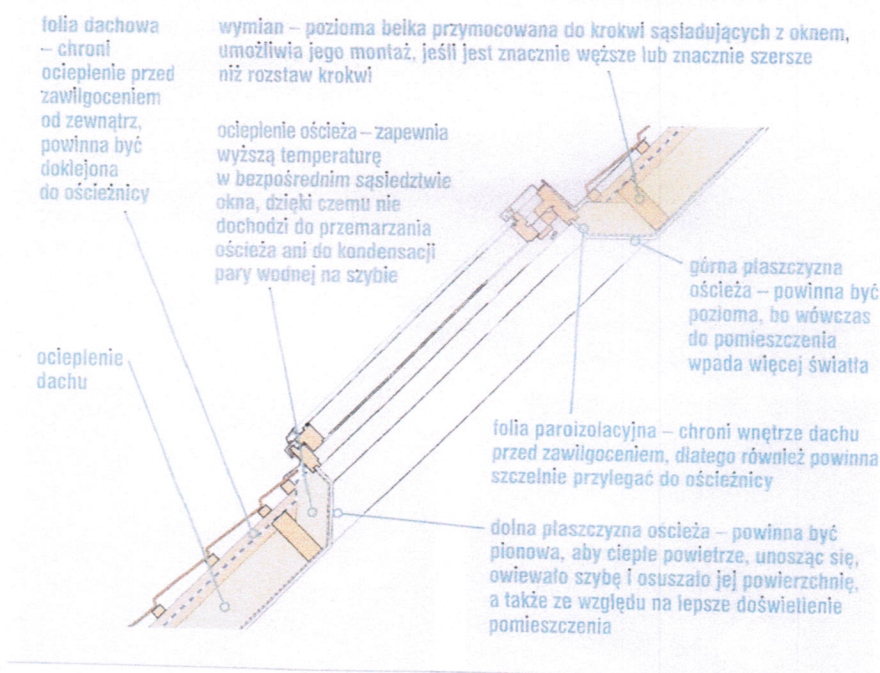
Rys.6 Szczegóły połączenia okna połaciowego z warstwami dachowymi (dok.1.4.9 str. 127), na rysunku nie zaznaczono zalecanej rynienki nad oknem

4.4 Na rys.6 pokazano prawidłowe połączenie okna z warstwami pokrycia dachowego (dok.1.4.9 str.127). Dodatkowo w opisie do tego rysunku zaleca się: *Gdy na dachu jest stosowana folia dachowa (paroprzepuszczalna - W.K.), nad oknem należy zawiesić rynienkę odprowadzającą poza jej obręb skropliny pary wodnej lub wodę z przecieków. Prawidłowo zamontowana rynienka wystaje poza krokwie. By to było możliwe, trzeba powyżej okna, w miejscu oparcia wyciąć fragmenty kontrłat, a folię naciąć tak, by dopasować ją do skośnego zamocowania rynienki. Wilgoć, która może się znaleźć pod pokryciem dachowym (w wyniku jego nieuszczelnienia, topnienia nawianego tam śniegu lub kondensacji pary wodnej), musi zostać przechwycona przez rynienkę. Dlatego izolacja okna powinna być od góry wprowadzona do rynienki".*

b/ Nad każdym remontowanym oknem należy zawiesić specjalną rynienkę odprowadzającą poza jego obręb skropliny pary wodnej lub wodę z przecieków. Prawidłowo zamontowana rynienka wystaje poza krokwie. By to było możliwe, trzeba powyżej okna, w miejscu jej oparcia, wyciąć fragmenty kontrłat, a folię naciąć tak, by dopasować ją do skośnego zamocowania rynienki. Wilgoć, która może znaleźć się pod pokryciem dachowym (w wyniku jego nieuszczelnienia, topnienia nawianego tam śniegu lub kondensacji pary wodnej), musi zostać przechwycona przez rynienkę. Dlatego izolacja okna powinna być od góry wprowadzona do rynienki.

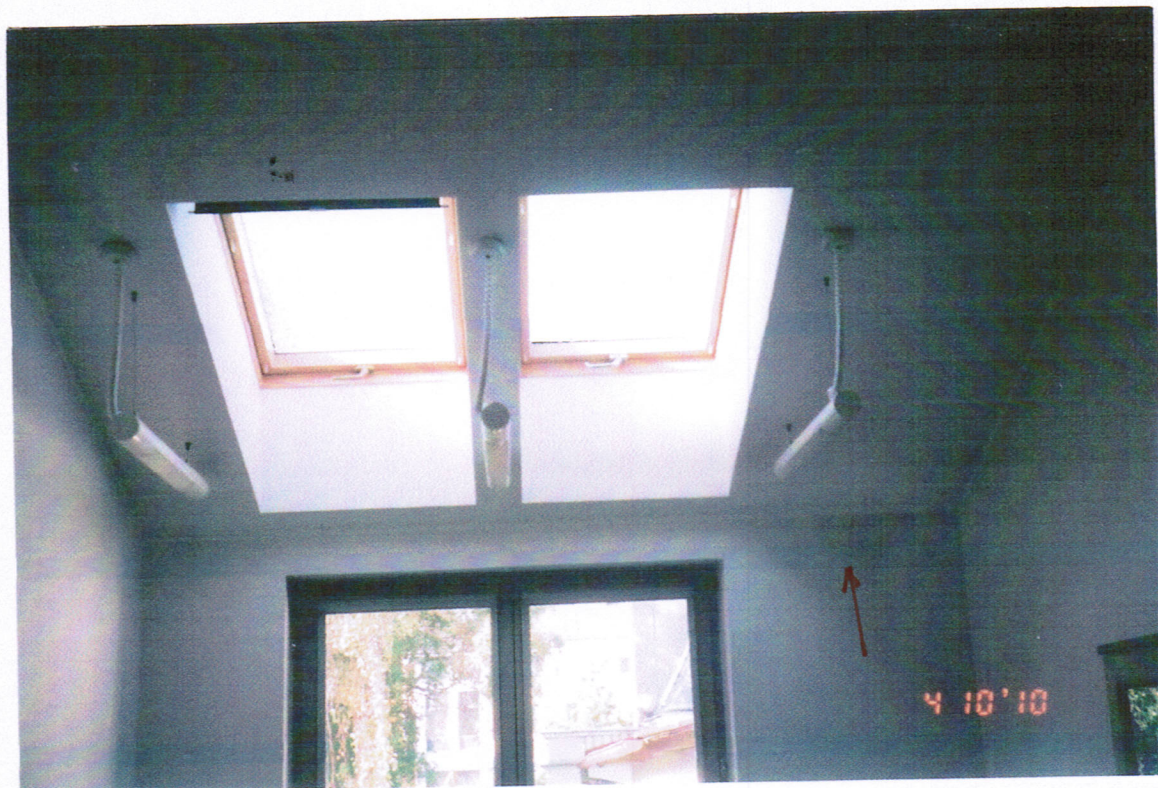
Na ścianie zewnętrznej, na prawo od okien wzdłuż krawędzi okapu wyraźny ślad silnego zacieku (rys.3z i 4z). W tym pokoju przez okno połaciowe był dostęp na dach.

Rys.3z Pokój 163, zaciek w prawym narożniku

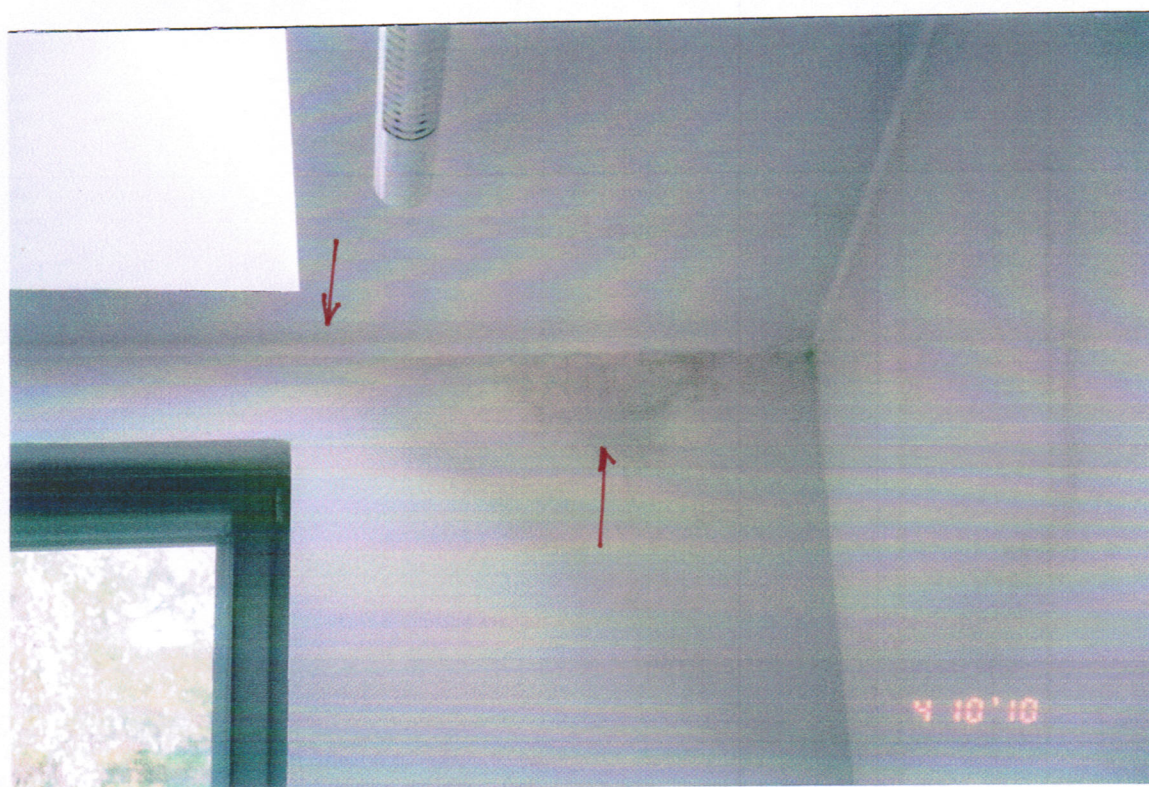
Rys.4z Jak rys.3z, zbliżenie zacieku

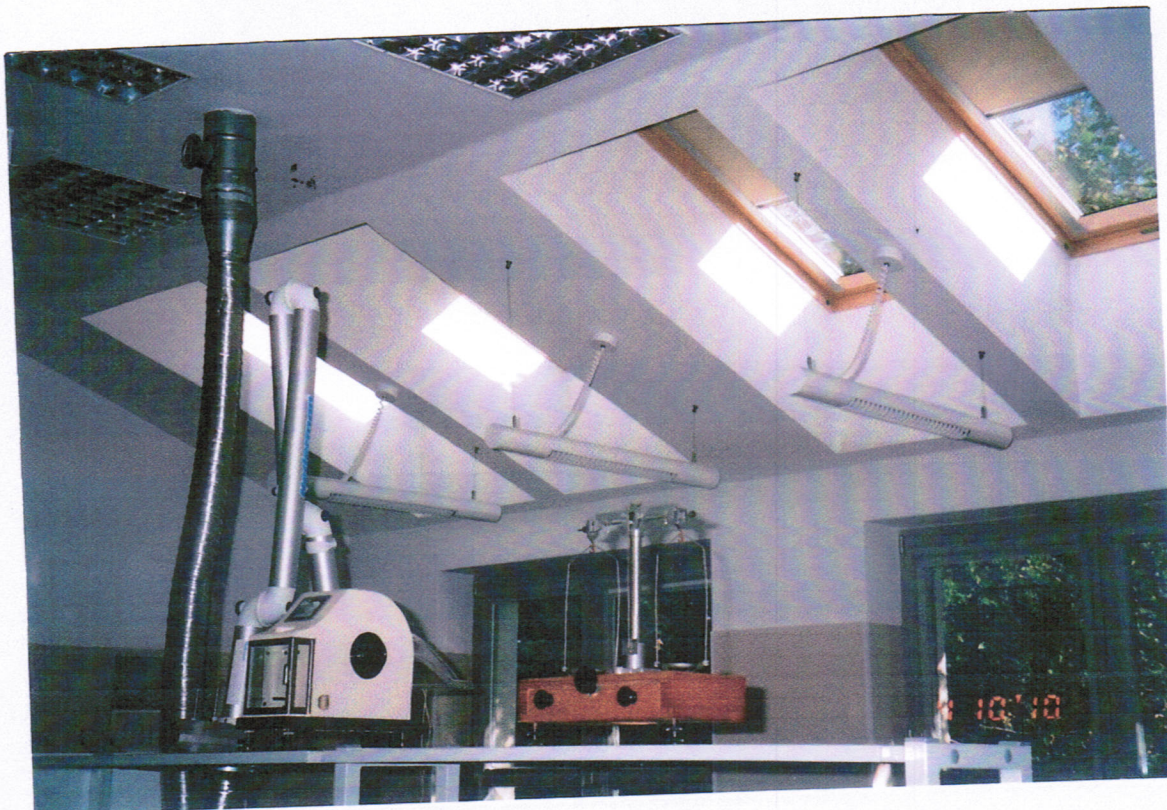
W pokoju są dwa podwójne okna (rys.5z). Przy lewej wnęce okna połaciowego w poziomie okapu wyraźny ślad zacieku (rys. 6z i 7z).

Rys.5z Pokój 174

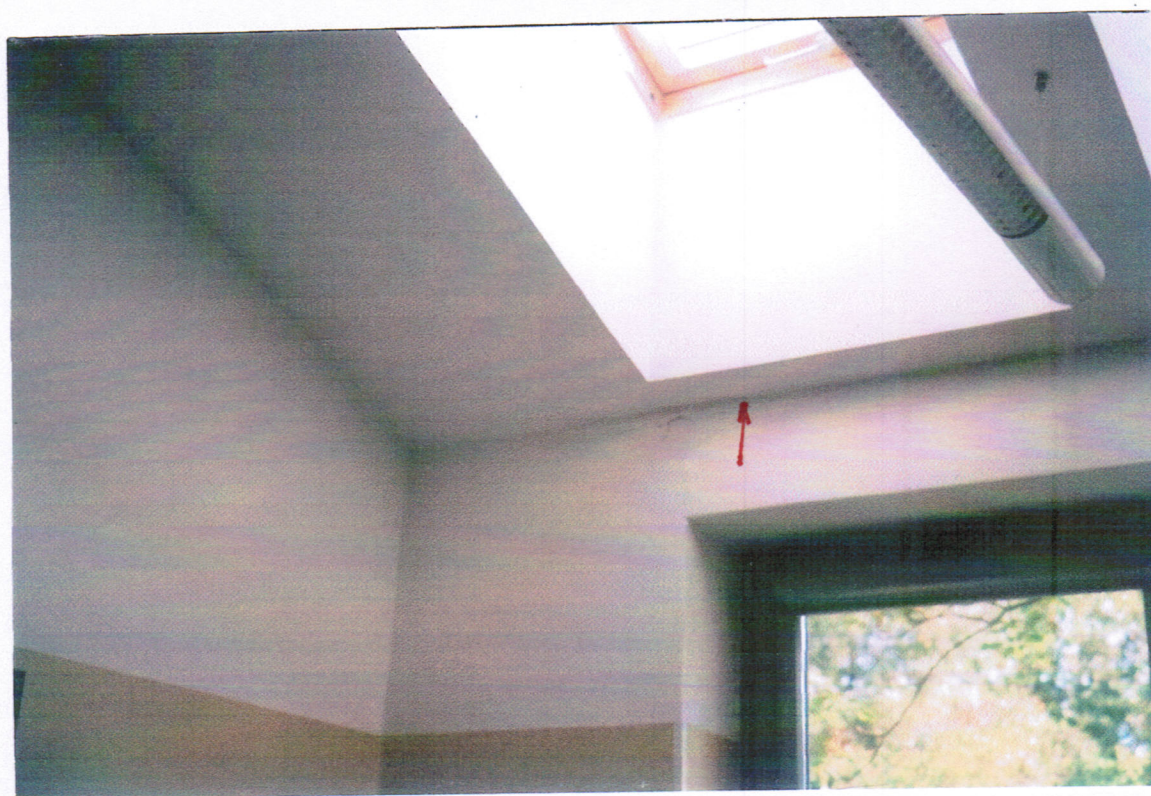
Rys.6z Jak rys.5z, zaciek pod lewym oknem

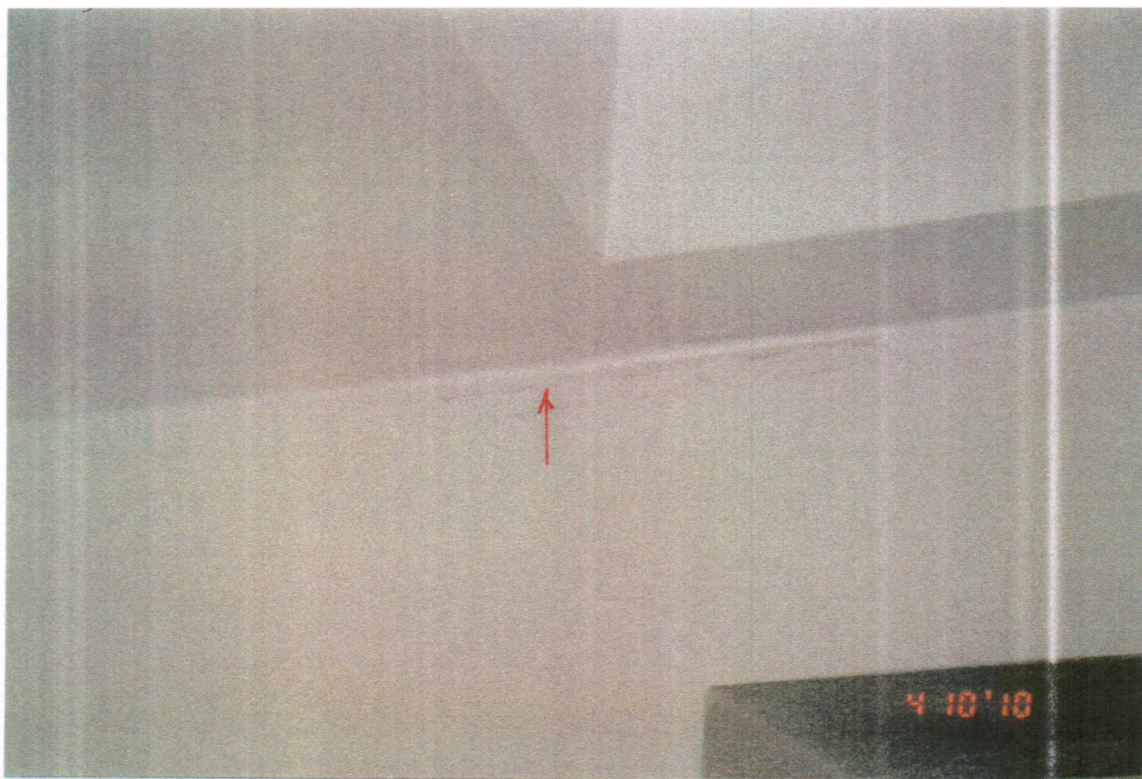
Rys.7z Jak rys.6z, zbliżenie zacieku

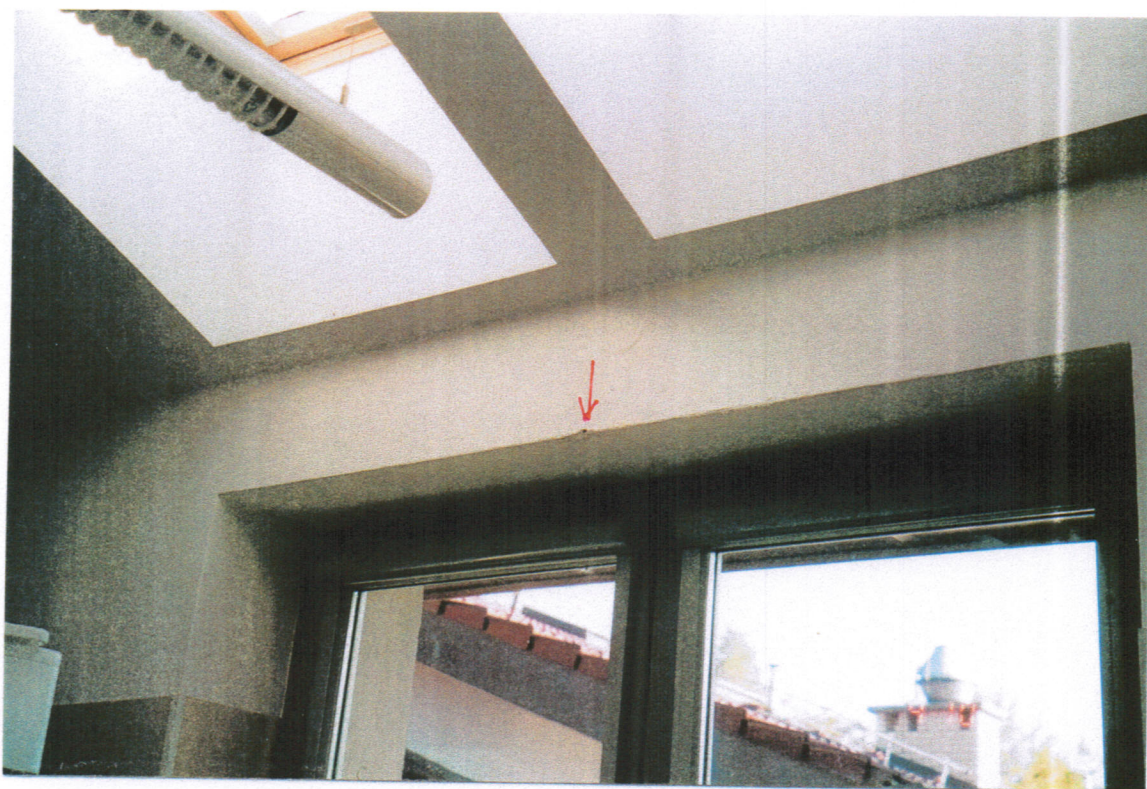
W czasie ostatniego deszczu nie było przecieków, które się jednak pokazały po dwóch dniach, przy oknach nad biurkiem, na krawędzi okapu oraz na krawędzi nadproża (rys.8z). Z tego pokoju przez okno był dostęp na stropodach nad parterowym łącznikiem.

Rys.8z Pokój 156, ślady zacieków pod oknami połaciowymi oraz złuszczenie tynku na krawędzi nadproża

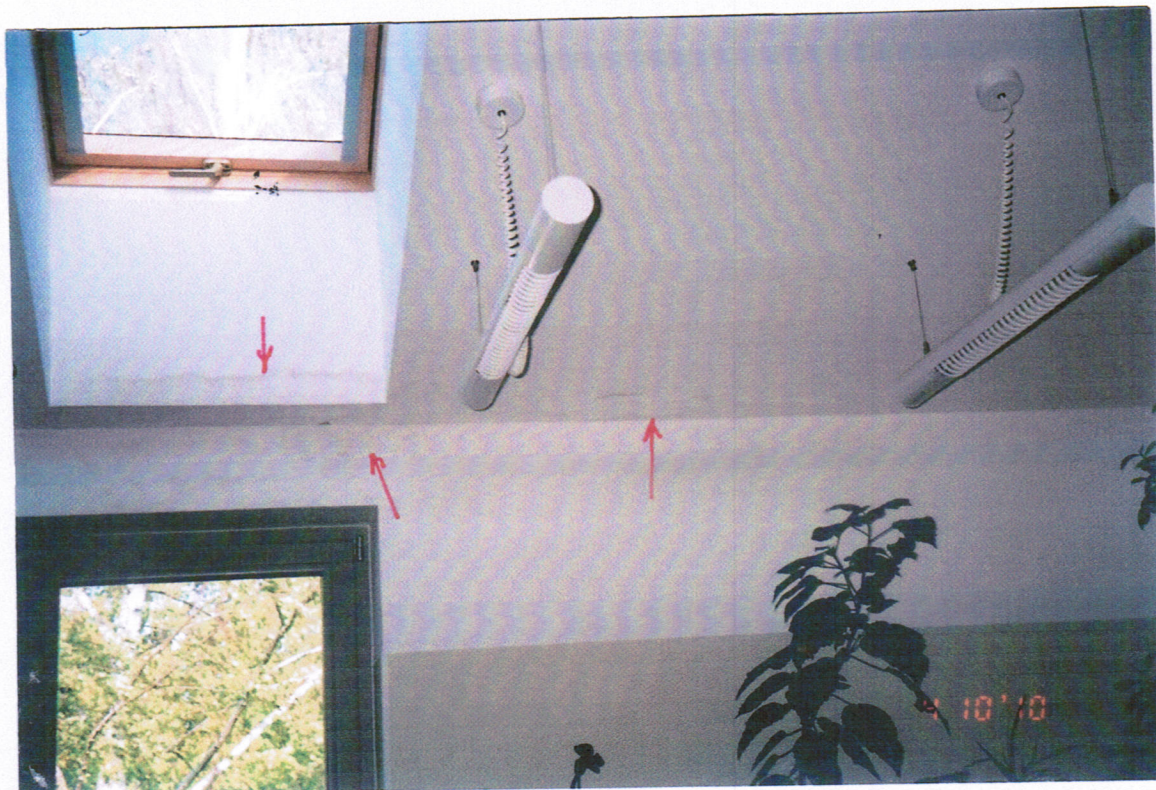
Rys.9z Pokój 180, ślady zacieków w prawej części pokoju

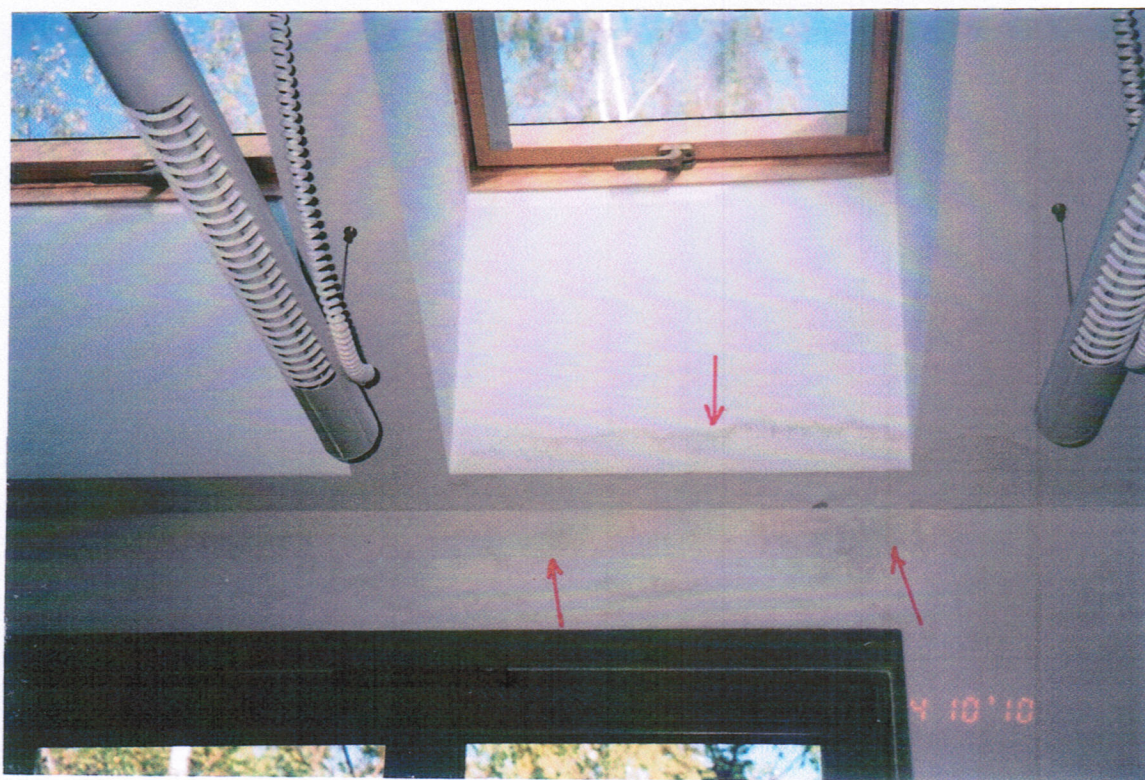
Pokój z dwoma podwójnymi oknami połaciowymi. W prawym podwójnym oknie połaciowym w poziomie okapu silny ślad zacieku przechodzący na nadproże okienne (rys.10z). Ślad zacieku przechodzi po krawędzi okapu do prawego narożnika. W pokoju, w tym miejscu również widoczne łuszczenie się tynku (rys.9z).

Rys.10z Jak rys.9z, zbliżenie zacieków

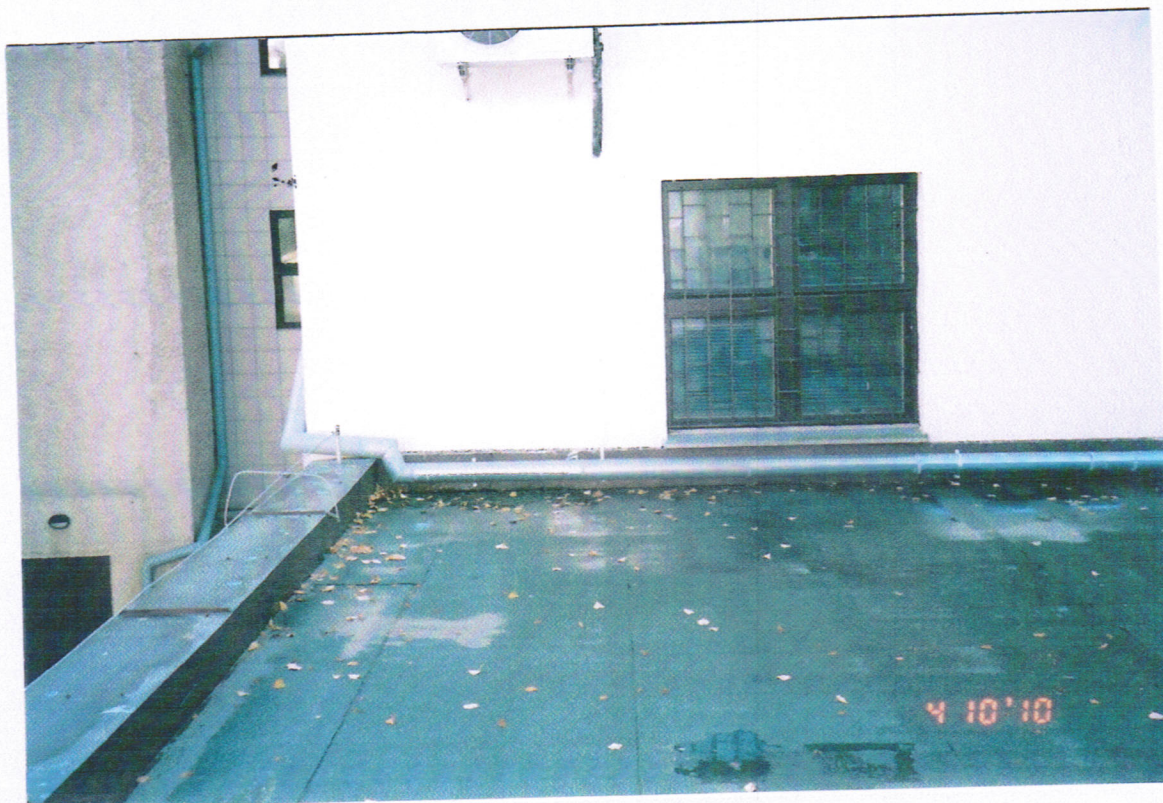
Woda z dachu starego budynku jest odprowadzona rurą spustową pionową i następnie poziomą na dach parterowego łącznika (rys.11z i 12z). **Takie wykonanie odprowadzenia wody jest rażąco nieprawidłowe.** Między innymi w okresie zimowym woda w poziomej rurze może zamarzać i woda z rynny wysokiego dachu będzie się przelewała na ścianę elewacyjną lub spowoduje powstanie sopli lodu zwisających z rynny..

Rys.11z Widok z parterowego łącznika na ścianę starego budynku, wadliwe odprowadzenie wody z dachu starego budynku oraz wadliwa pozioma rura na dachu łącznika

a/ Należy zdemontować poziomą rurę spustową przy ścianie starego budynku (rys. (rys.11z i 12z) i odprowadzenie wód opadowych z dachu starego budynku wykonać zgodnie z projektem wykonawczym (rys.A11.1.LT - elewacja wschodnia).

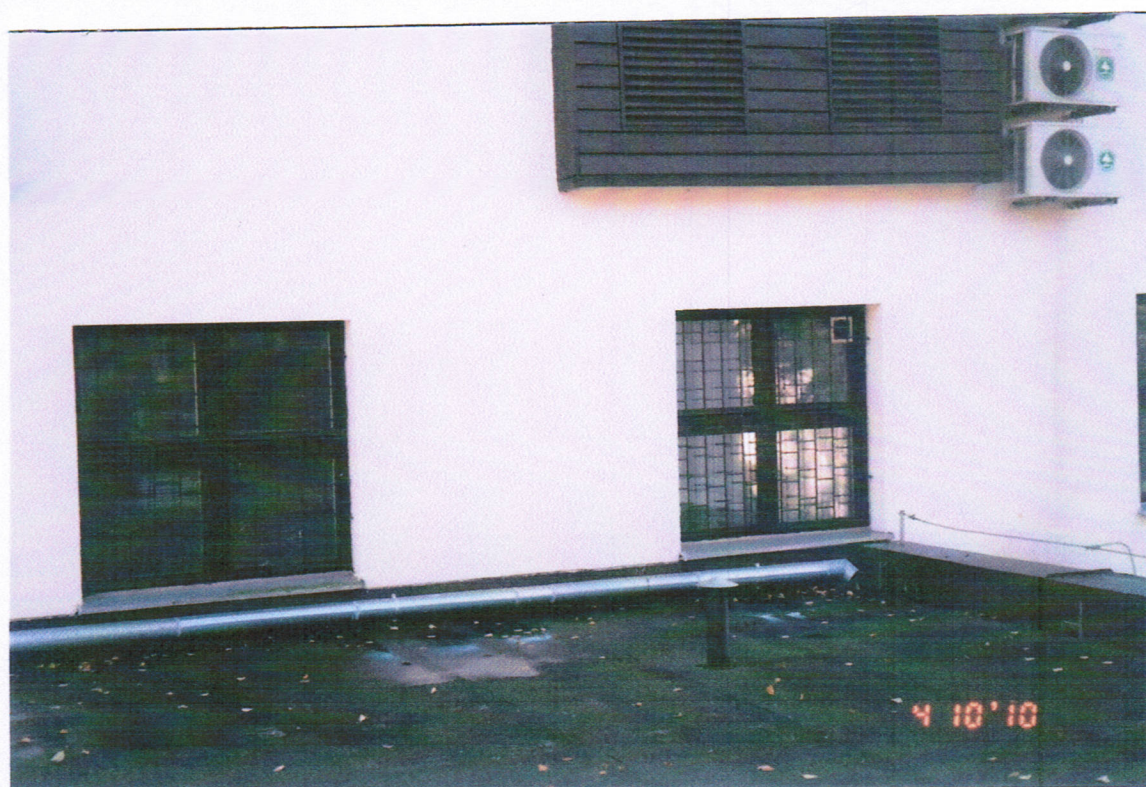
Rys.12z Jak rys.11z, przedłużenie ściany starego budynku, średnica rury  $\varnothing$  12 cm, spadek rury i połaci dachowej tylko 1 %

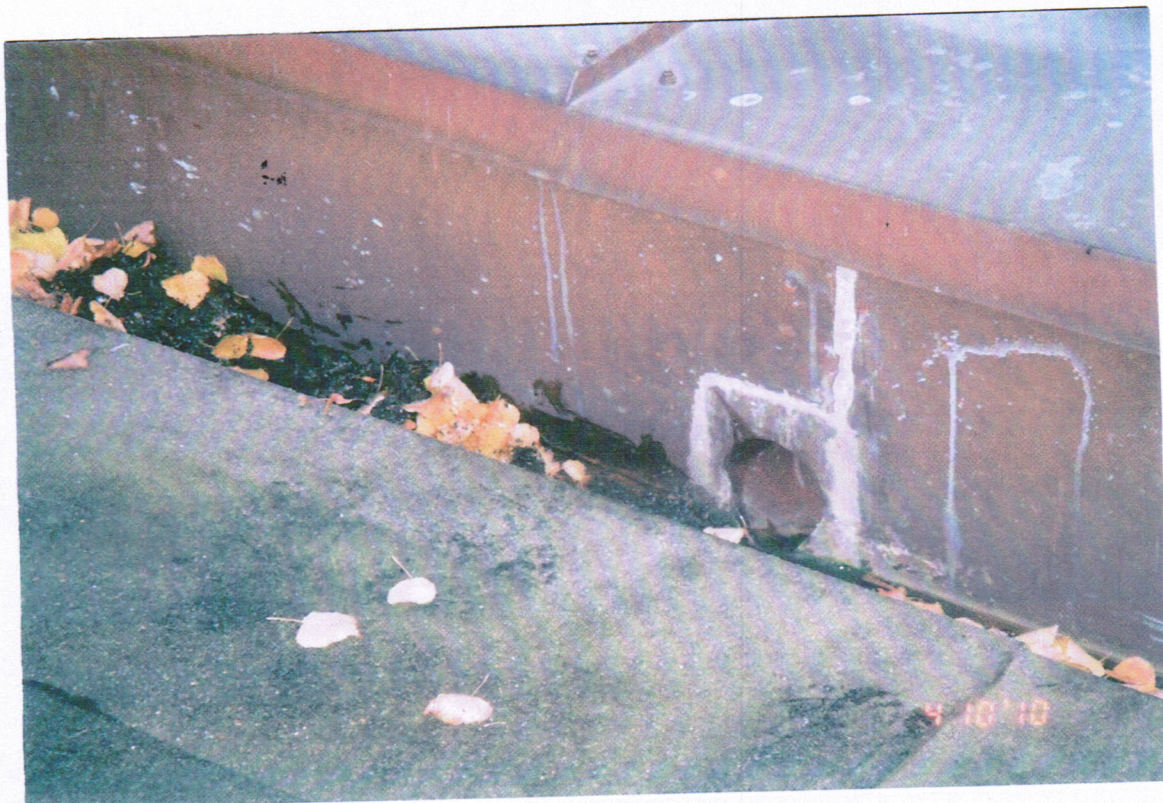
Rys.13z Jak rys.12z, bardzo płytka (około 3 cm) i zaśmiecona rynna wzdłuż attyki, odpływ z rynny do kosza  $\varnothing 10$  cm (poziomej rury spustowej  $\varnothing 12$  !), na łączeniach papy zgrzewalnej brak wymaganego ciągłego wypływu bitumu (patrz dolny lewy narożnik)

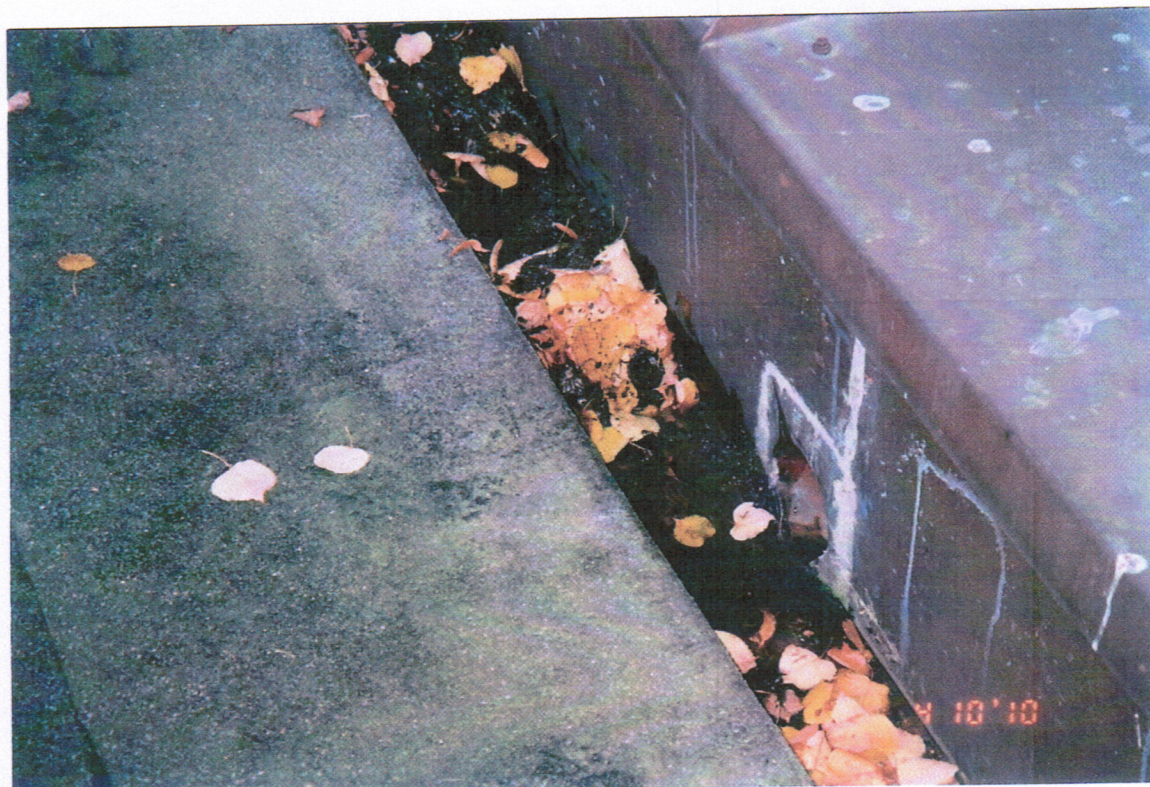
Rys.14z Jak rys.13z, zbliżenie

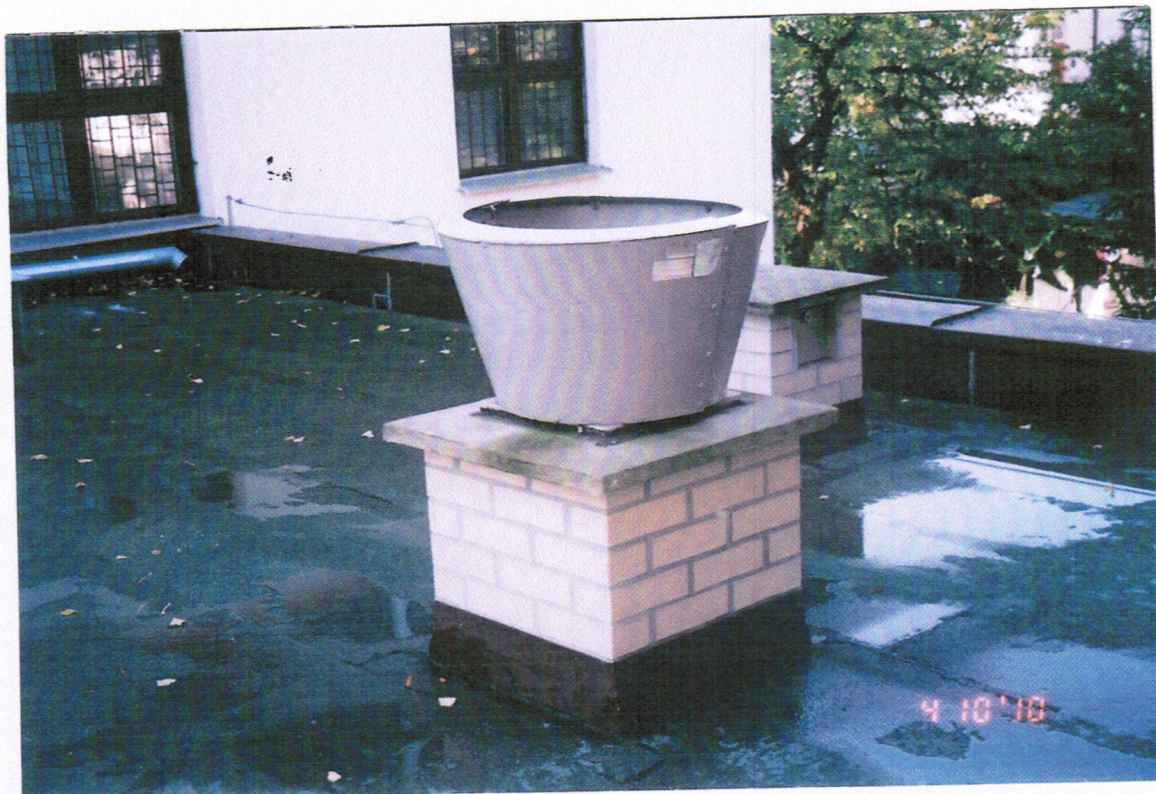
Rys.15z Widok w kierunku starego budynku i kałuże po wylaniu niewielkiej ilości wody

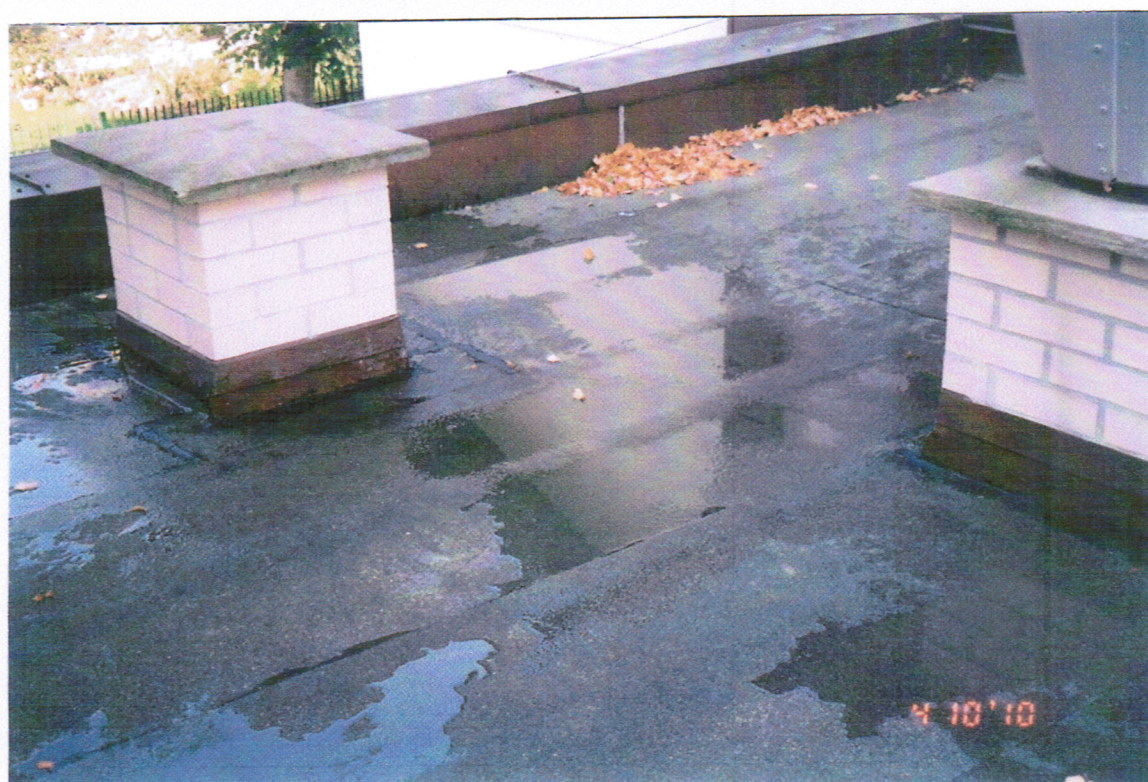
Rys.16z Jak rys.15z, widok w kierunku nowego budynku

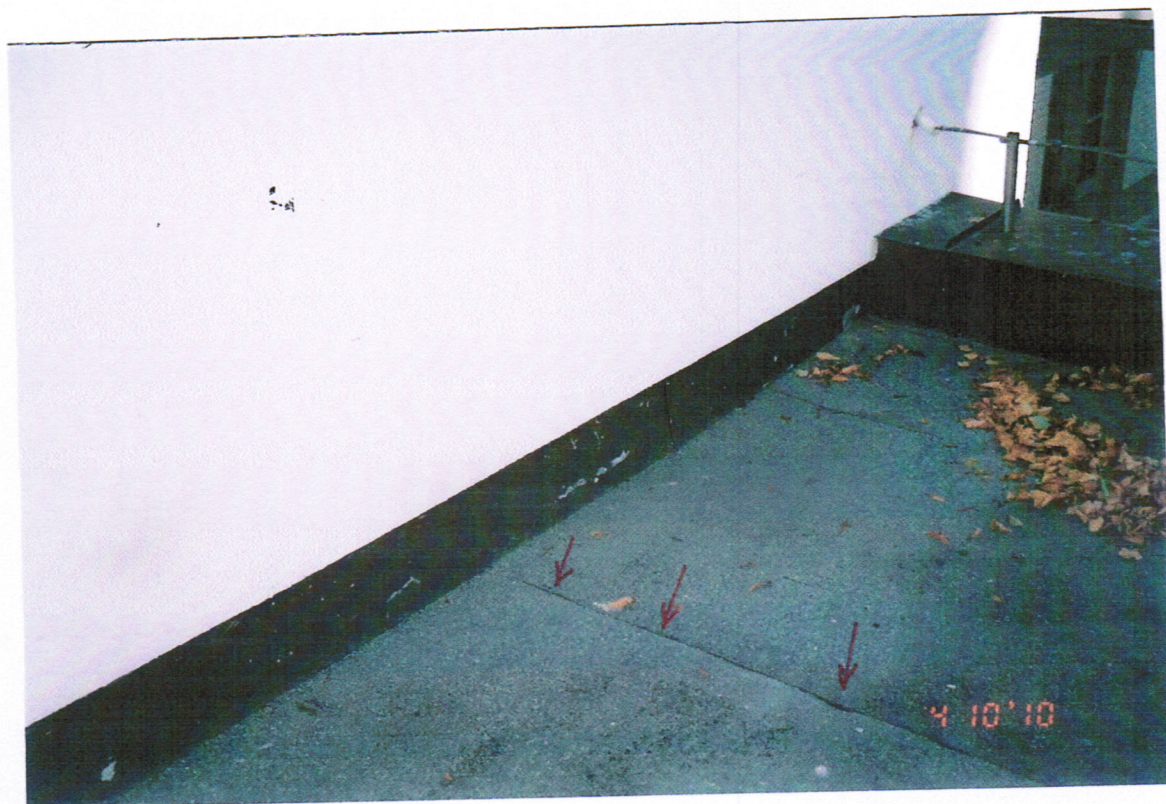
Rys.17z Połączenie prawej części dachu parterowego łącznika z nowym budynkiem przy ścianie pokoju nr 156, na stykach papy zgrzewalnej brak wymaganego ciągłego wypływu bitumu, przy ścianie budynku papa nie jest dokładnie przyklejona do poziomej obróbki blacharskiej (krawędzie papy nie są przyklejone)

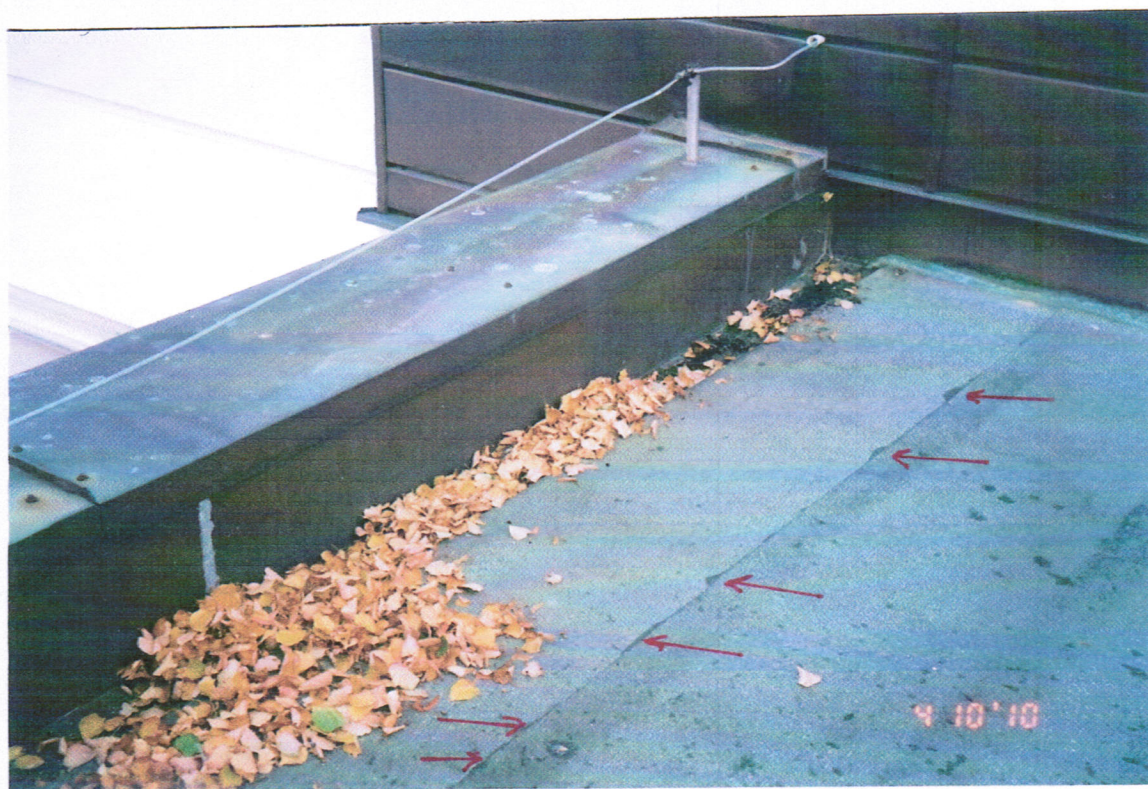
Rys.18z Jak rys.17z, lewa część dachu, zaśmiecona rynna, na połączeniach papy zgrzewalnej brak ciągłego wypływu bitumu

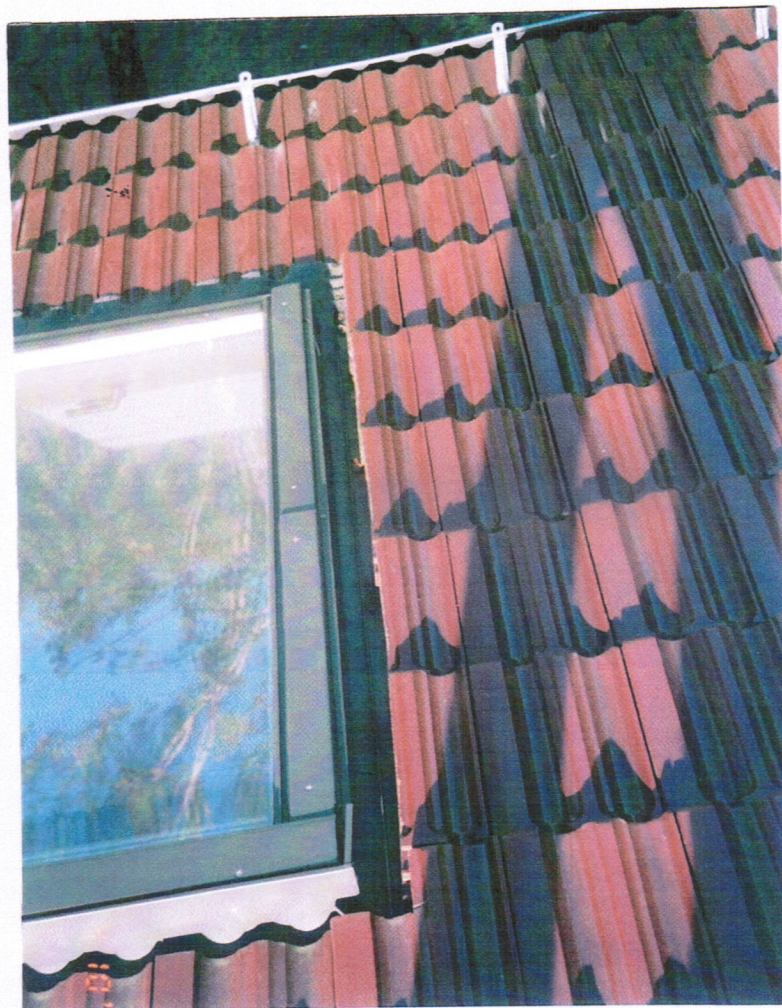
Rys.19z Widok okna połaciowego, spadek dachu w kierunku instalacji odgromowej, dachówki nie zachodzą na rynienkę odwadniającą wzdłuż podłużnej krawędzi okna

e/ Należy wymienić wadliwie przycięte dachówki (zbyt wąskie) wzdłuż podłużnych krawędzi okna, które powinny zachodzić na zasadniczą rynienkę kołnierza. Dachówki przy tych krawędziach powinny być mocowane do łąt przy pomocy wkretów lub zaczepów. Na rys.20z i 25z pokazano wadliwie przycięte dachówki, zaś na rys.31z brak mocowania skrajnych dachówek przy oknie (brak otworów).

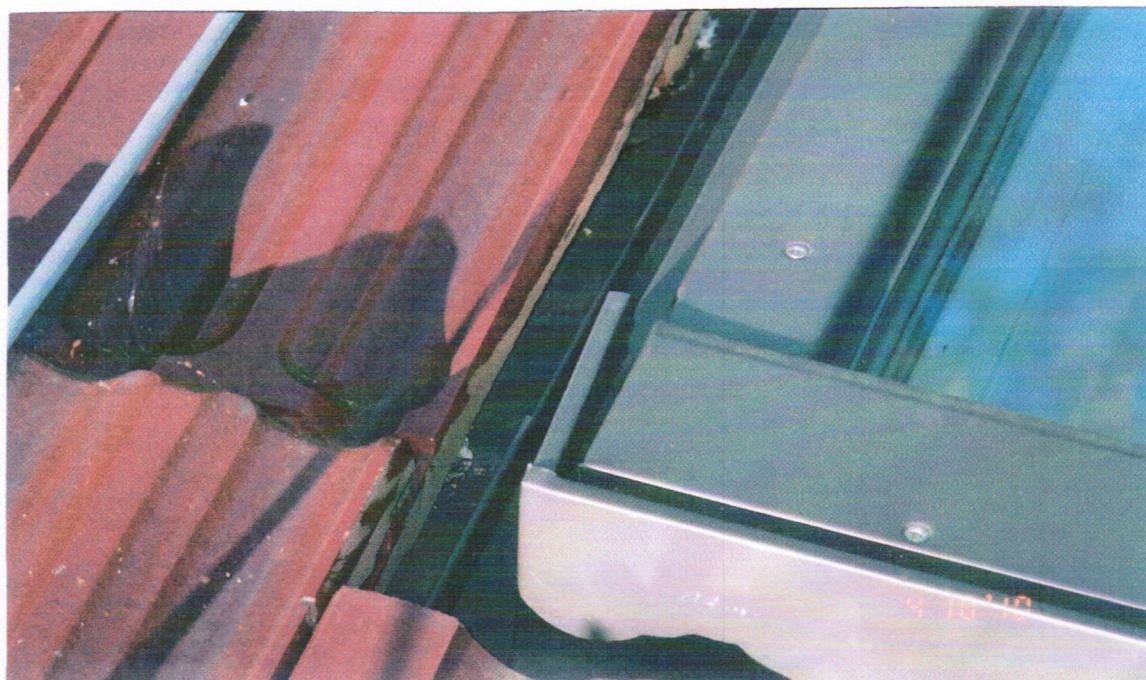
Rys.20z Jak rys.19z - lewy górny narożnik okna, dachówki nie zachodzą na rynienkę

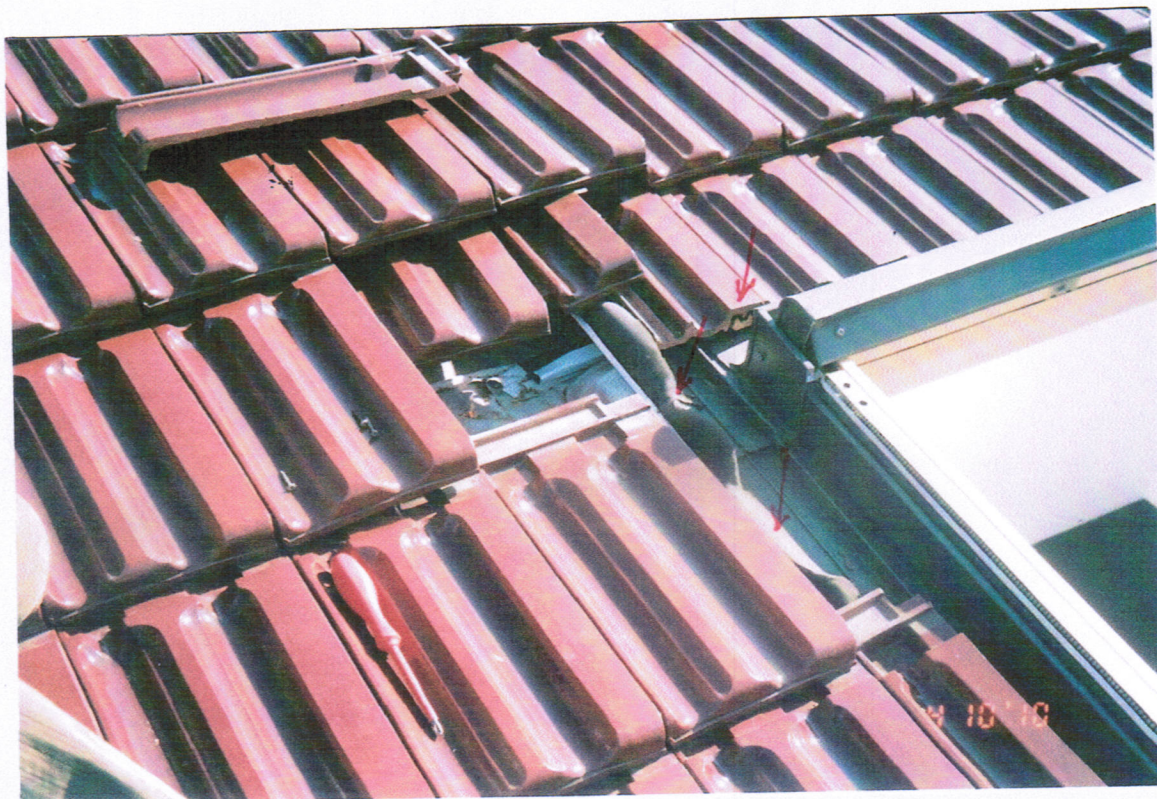
Rys.21z Odkrycie dachówek przy oknie - wyłazie na dach z pokoju 163, widoczne górne zakończenie dachówki, przyduszona pianka pod dachówką (powinna być odchylona w kierunku okna) oraz połączenie podłużne pomiędzy dachówkami (przy górnym narożniku)

d/ Należy sprawdzić czy kliny uszczelniające zapewniające szczelność (zwłaszcza jeśli chodzi o wiatr), wypełniające przestrzeń między kołnierzem a pokryciem dachu nie są uszkodzone. Na rys.21z pokazano uszkodzone kliny.

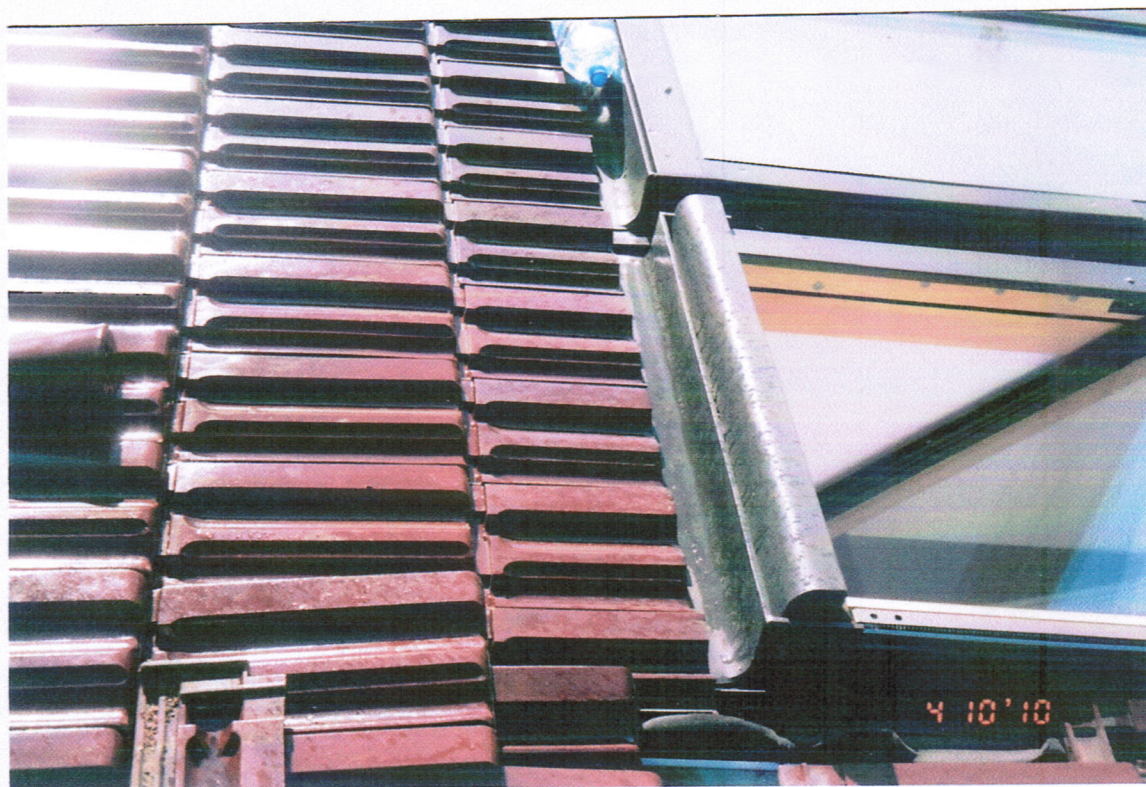
Na dachu nad oknami połaciowymi nie stwierdzono żadnych rynienek (rys.22z i 23z).

Rys.22z Jak rys.21z, szczelina pomiędzy dachówką i górną krawędzią okna 5 cm, zalecana jest szersza szczelina
