## EKSPERTYZA KONSTRUKCYJNA

### dot. szczelności pokrycia dachowego w nowym budynku Instytutu Oceanologii PAN w Sopocie

##### 1.2 Obiekt ekspertyzy

W budynku na drugiej kondygnacji występują liczne przecieki w pobliżu okien połaciowych. Dotychczasowe kilkakrotne roboty naprawcze nie doprowadziły do radykalnej poprawy stanu technicznego pokrycia dachowego. Celem ekspertyzy jest ustalenie przyczyn istniejących przecieków i podanie zaleceń.

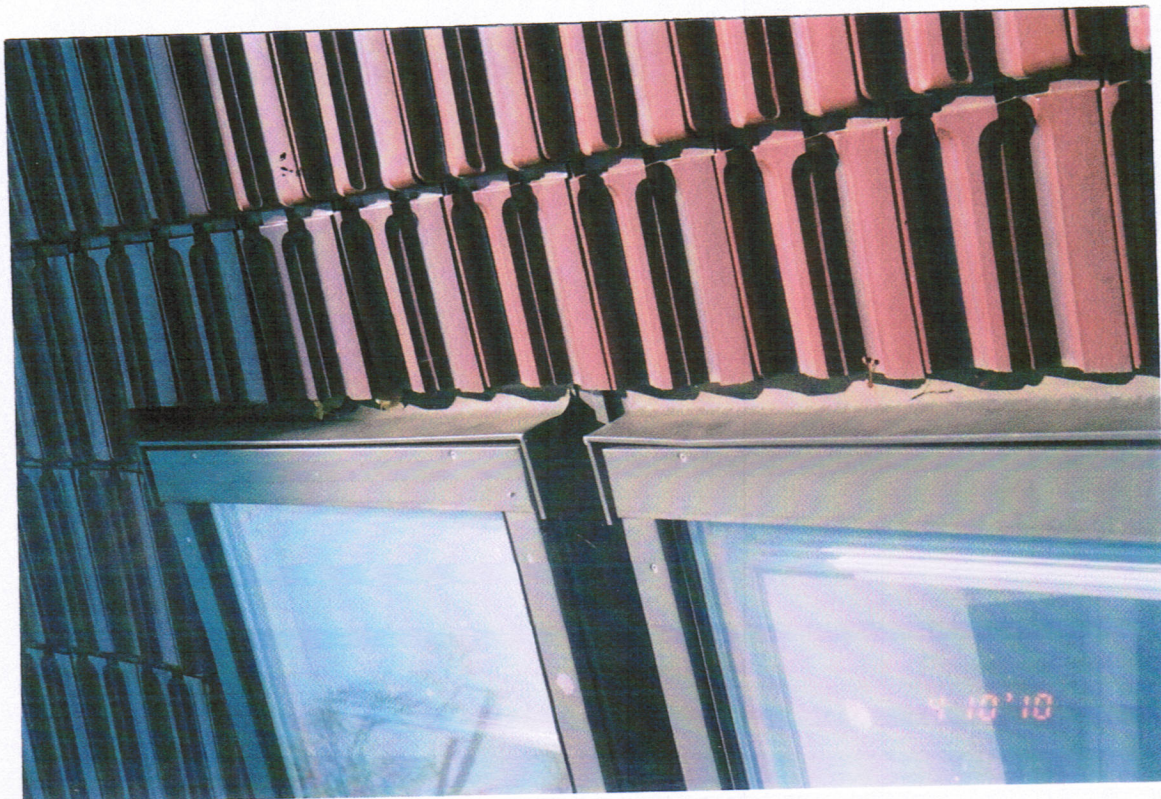
Rys.23z Zbyt wąska szczelina pomiędzy górną poziomą krawędzią okna i dachówką

b/ Nad każdym remontowanym oknem należy zawiesić specjalną rynienkę odprowadzającą poza jego obręb skropliny pary wodnej lub wodę z przecieków. Prawidłowo zamontowana rynienka wystaje poza krokwie. By to było możliwe, trzeba powyżej okna, w miejscu jej oparcia, wyciąć fragmenty kontrłat, a folię naciąć tak, by dopasować ją do skośnego zamocowania rynienki. Wilgoć, która może znaleźć się pod pokryciem dachowym (w wyniku jego nieuszczelnienia, topnienia nawianego tam śniegu lub kondensacji pary wodnej), musi zostać przechwycona przez rynienkę. Dlatego izolacja okna powinna być od góry wprowadzona do rynienki.

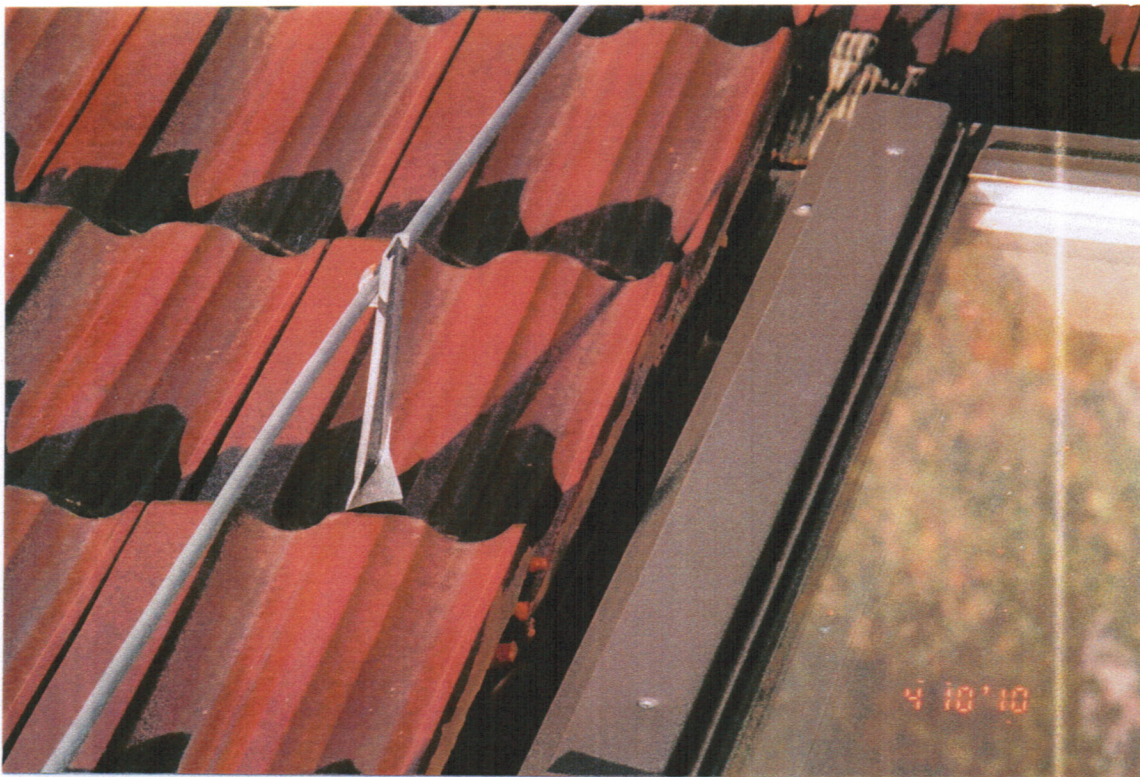
Rys.25z Krawędź podłużna okna, dachówki nie zachodzą na rynienkę, spadek dachu zgodnie z kierunkiem cienia

e/ Należy wymienić wadliwie przycięte dachówki (zbyt wąskie) wzdłuż podłużnych krawędzi okna, które powinny zachodzić na zasadniczą rynienkę kołnierza. Dachówki przy tych krawędziach powinny być mocowane do łąt przy pomocy wkretów lub zaczepów. Na rys.20z i 25z pokazano wadliwie przycięte dachówki, zaś na rys.31z brak mocowania skrajnych dachówek przy oknie (brak otworów).

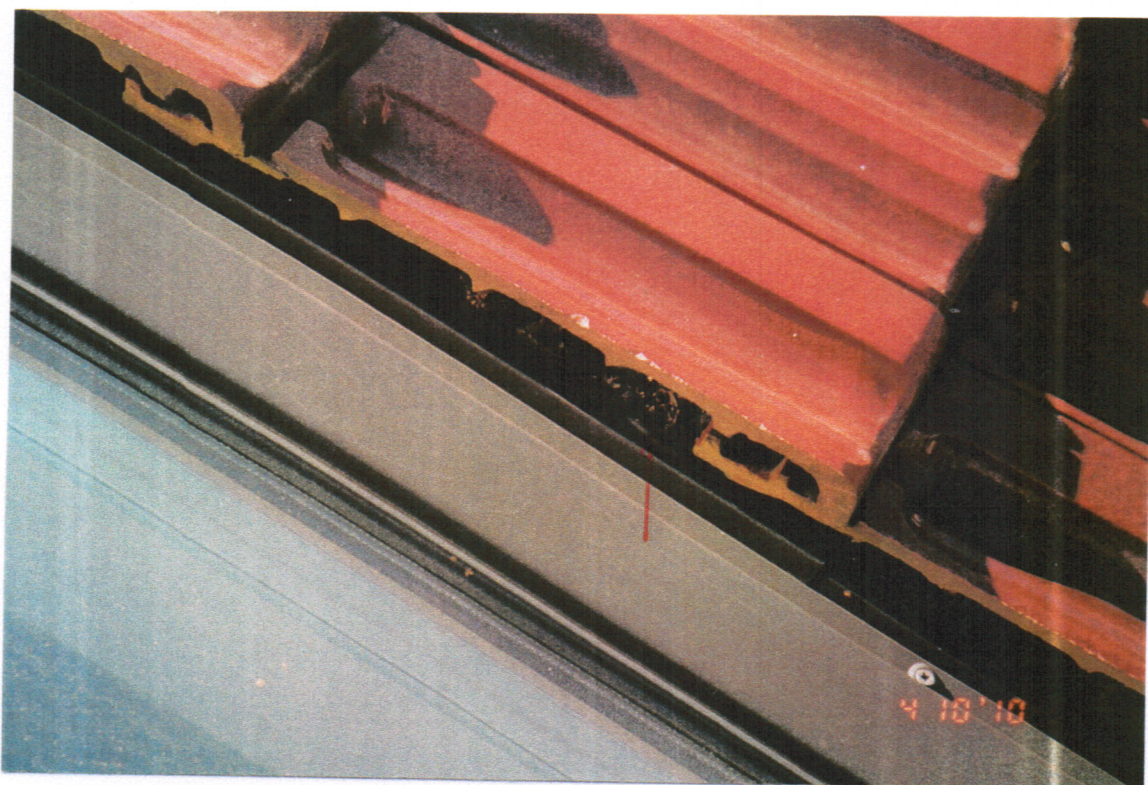
Rys.26z Jak rys.25z, szczegół połączenia poziomego pomiędzy dachówkami, spadek zgodnie z kierunkiem cienia

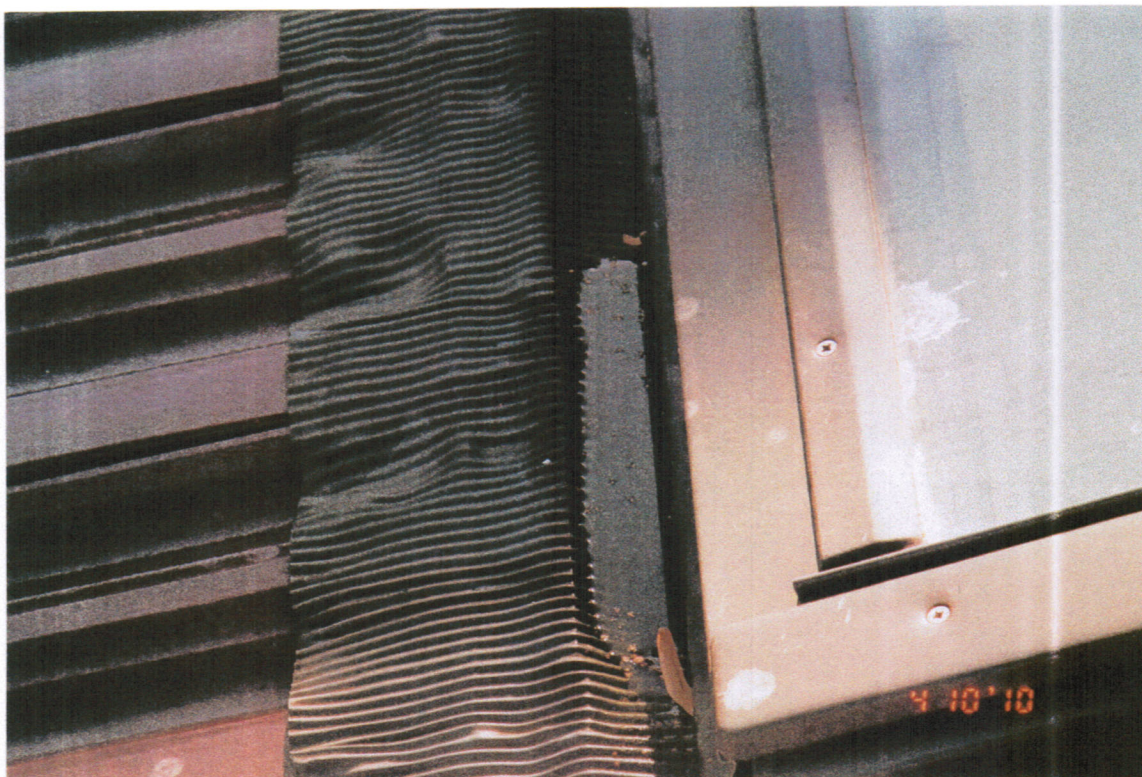
Rys.27z Fartuch przy dolnej poziomej krawędzi okna (spadek w lewo), kałuża wody z deszczu przed kilkoma dniami spowodowana zbyt małym pochyleniem dachu

f/ Należy ściąć krawędzie dachówek, które są zamontowane w pierwszym rzędzie pod oknem i są schowane pod fartuchem. Na rys.27z pokazano, że krawędzie nie są przycięte i woda gromadząca się na fartuchu nie ma odpływu.

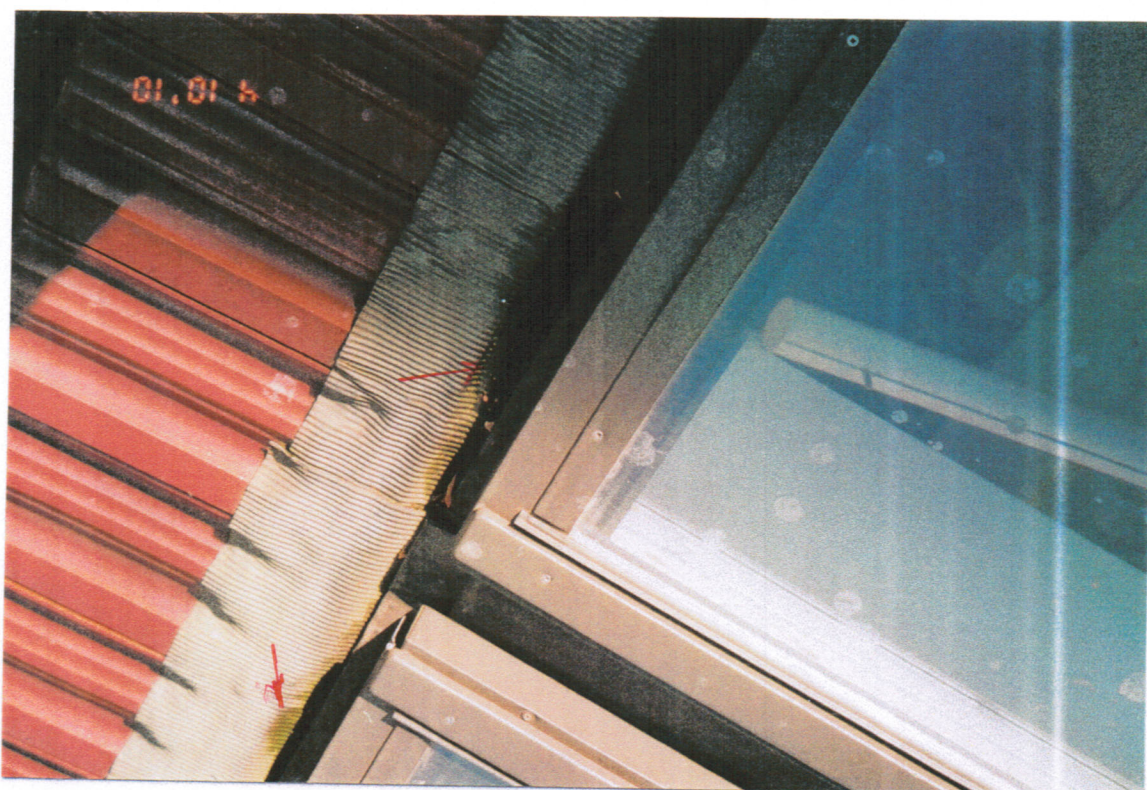
Rys.28z Podobnie jak na rys.27z, widoczne glony w miejscach gdzie były na fartuchu kałuże

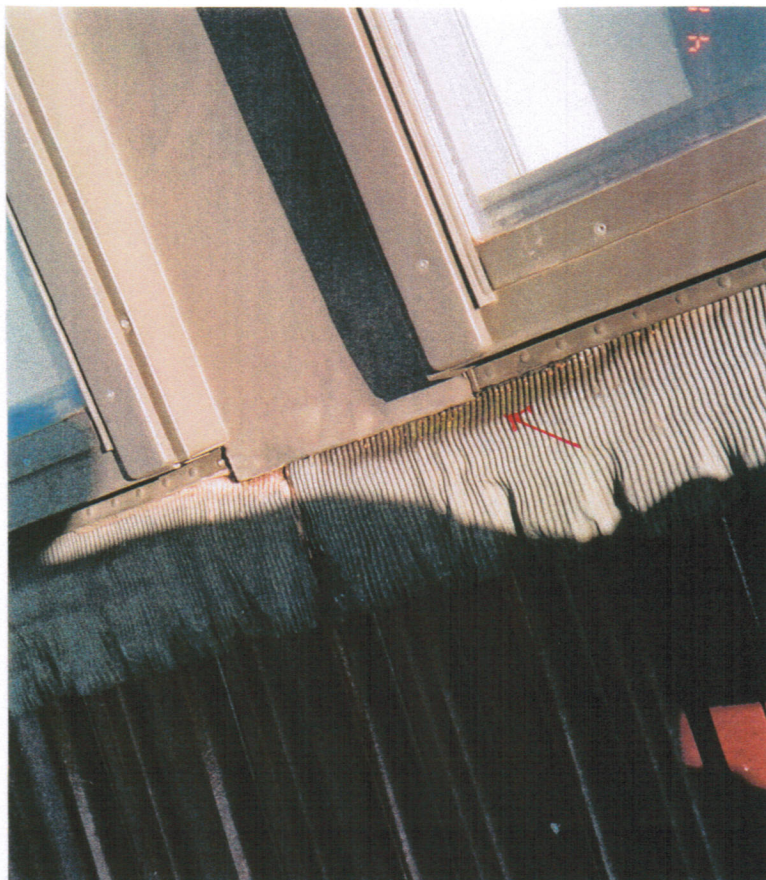
Rys.29z Podobnie jak na rys.28z, szczegół połączenia pomiędzy oknami

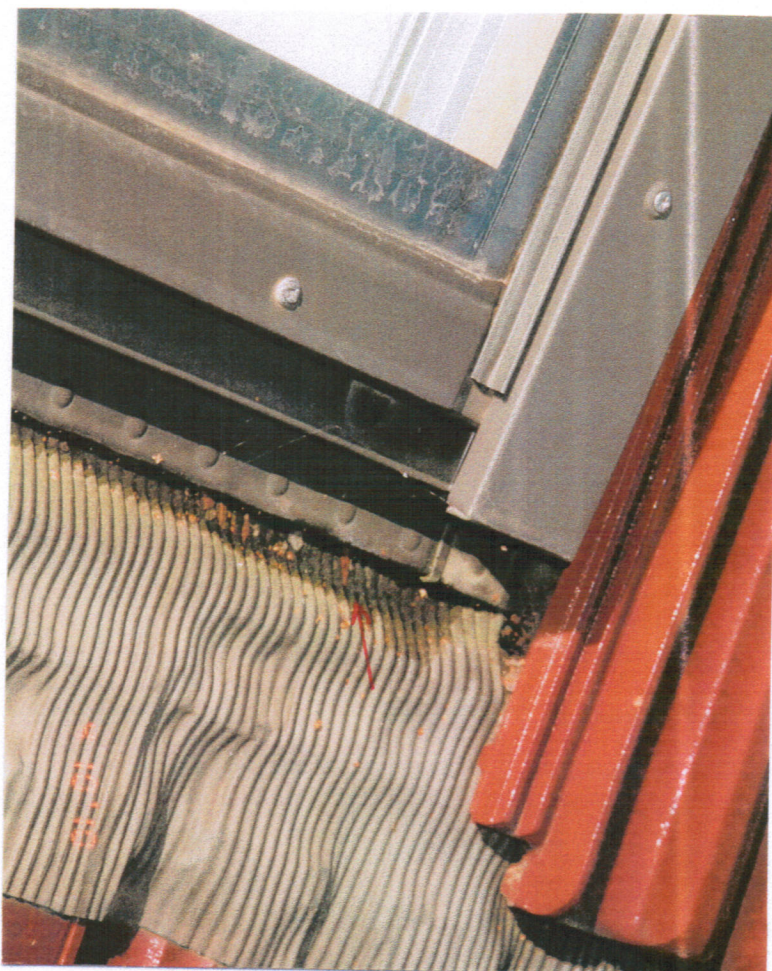
Rys.30z Podobnie jak na rys.28z

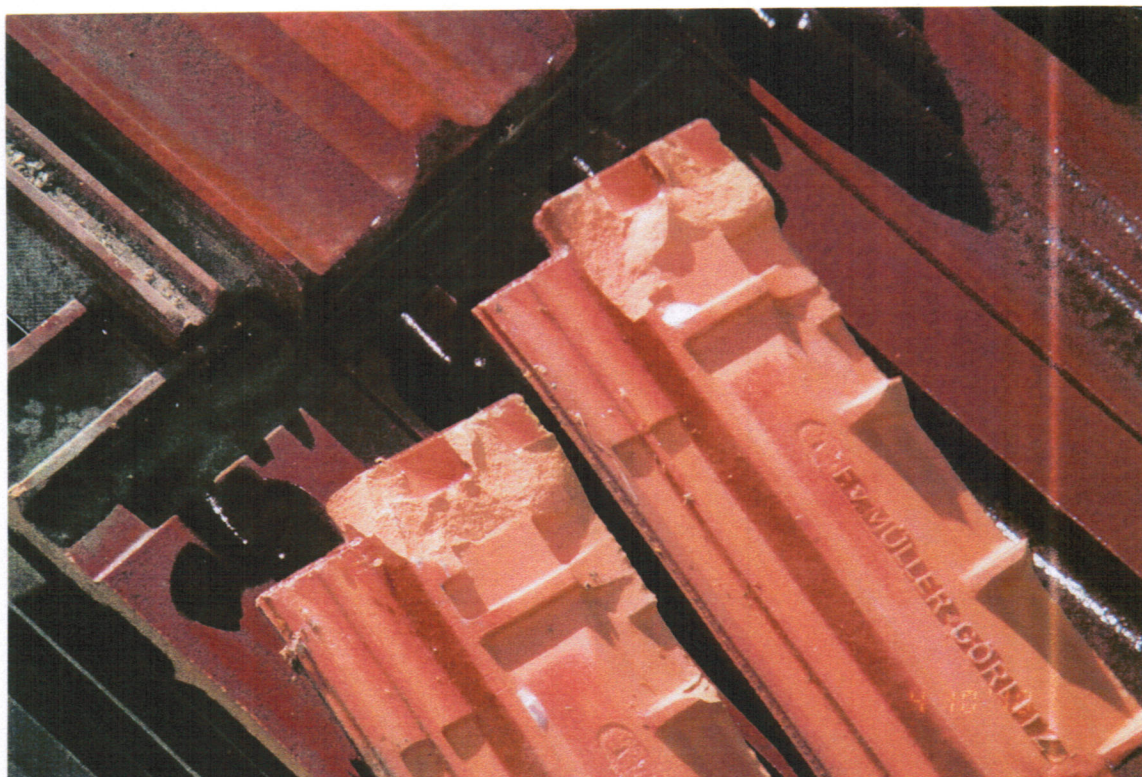
Rys.31z Dachówki przy podłużnych krawędziach nie były dodatkowo mocowane na wkręty jeżeli trzeba było przy nich ucinąć od spodu noski

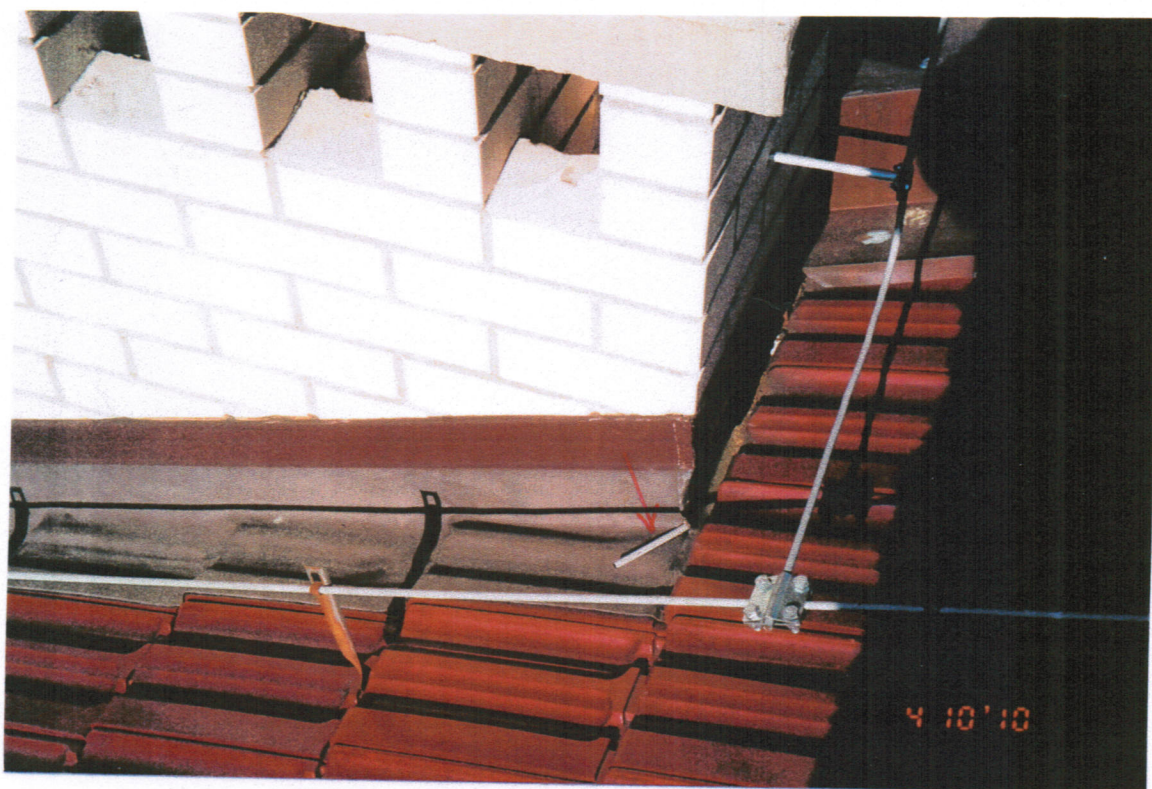
Obróbki blacharskie przy kominach wykonano w zasadzie poprawnie, jedynie szczelina pomiędzy górną poziomą krawędzią komina i dachówkami jest najczęściej zbyt wąska, co przy śniegu lub zaśmieceniu może utrudniać spływanie wody (rys.32z i 33z). W jednym miejscu stwierdzono otwór w taśmie uszczelniającej VACO - Flex przy kominie (rys.32z - włożono ołówek), ale można to łatwo uszczelnić.

Rys.32z Obróbki blacharskie przy kominie, zbyt wąska szczelina pomiędzy dachówkami i poziomą górną krawędzią komina, widoczne lico ceglane wskazuje na bardzo małe pochylenie dachu, które wynosi tylko  $21^\circ$  (lub 38%), wymagane min.  $27^\circ$  (lub 50%), w dolnym prawym narożniku komina jest w obróbce blacharskiej otwór (włożony ołówek)

c/ Poszerzyć szczeliny pomiędzy górną krawędzią kominów i dachówką, które są zbyt wąskie. Należy sprawdzić czy na fartuchach przy dolnej krawędziach kominów nie gromadzi się woda i jeżeli zachodzi konieczność należy przyciąć krawędzie dachówek podobnie jak zalecono przy oknach połaciowych.

h/ Należy zakleić stwierdzony otwór w taśmie uszczelniającej wokół komina (rys.32z) oraz sprawdzić czy przy innych kominach nie występują podobne uszkodzenia.

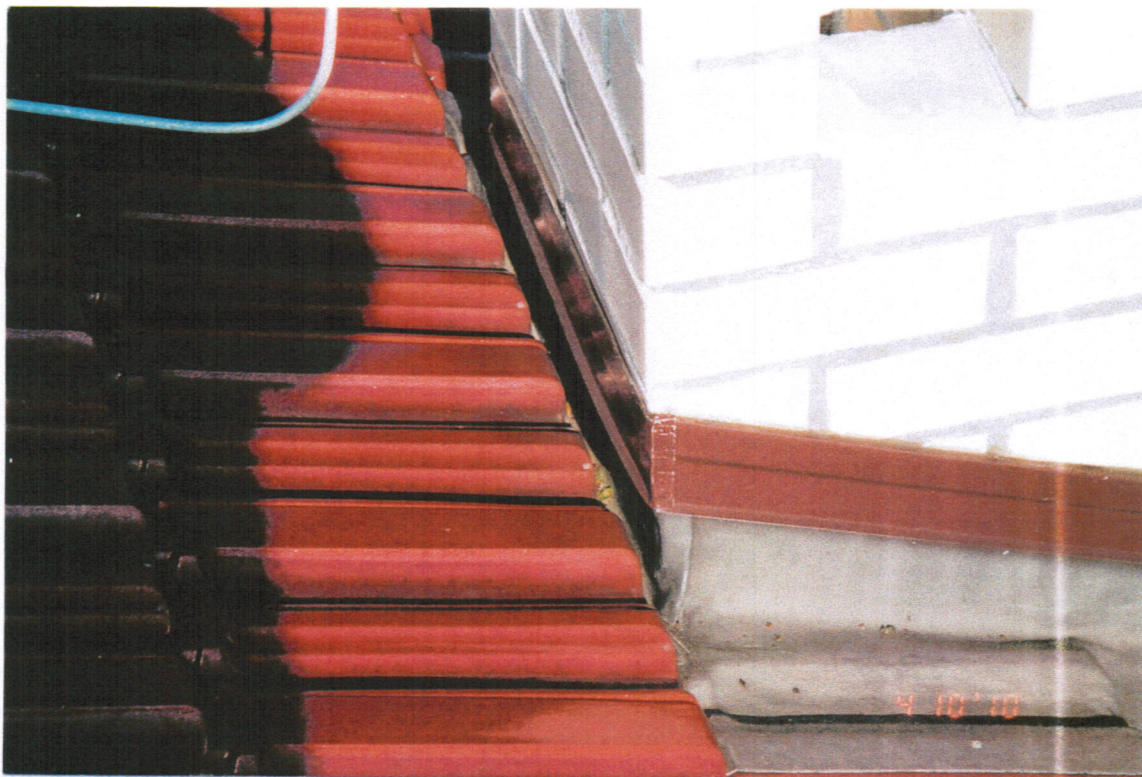
Rys.33z Jak rys.32z, widok z drugiej strony komina, zbyt wąska szczelina pomiędzy kominem i dachówkami

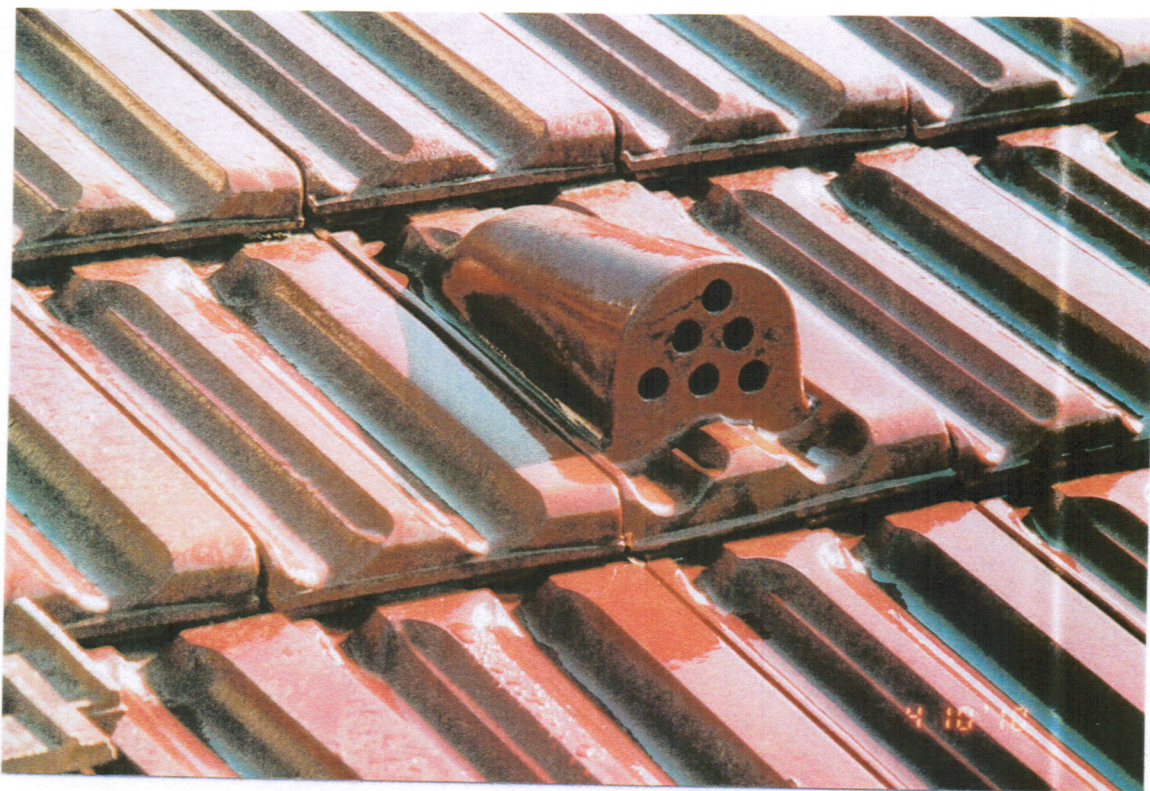
34z Systemowa dachówka wentylacyjna, która przy zbyt małym nachyleniu dachu może być przyczyną przedostawania się wody pod dachówki

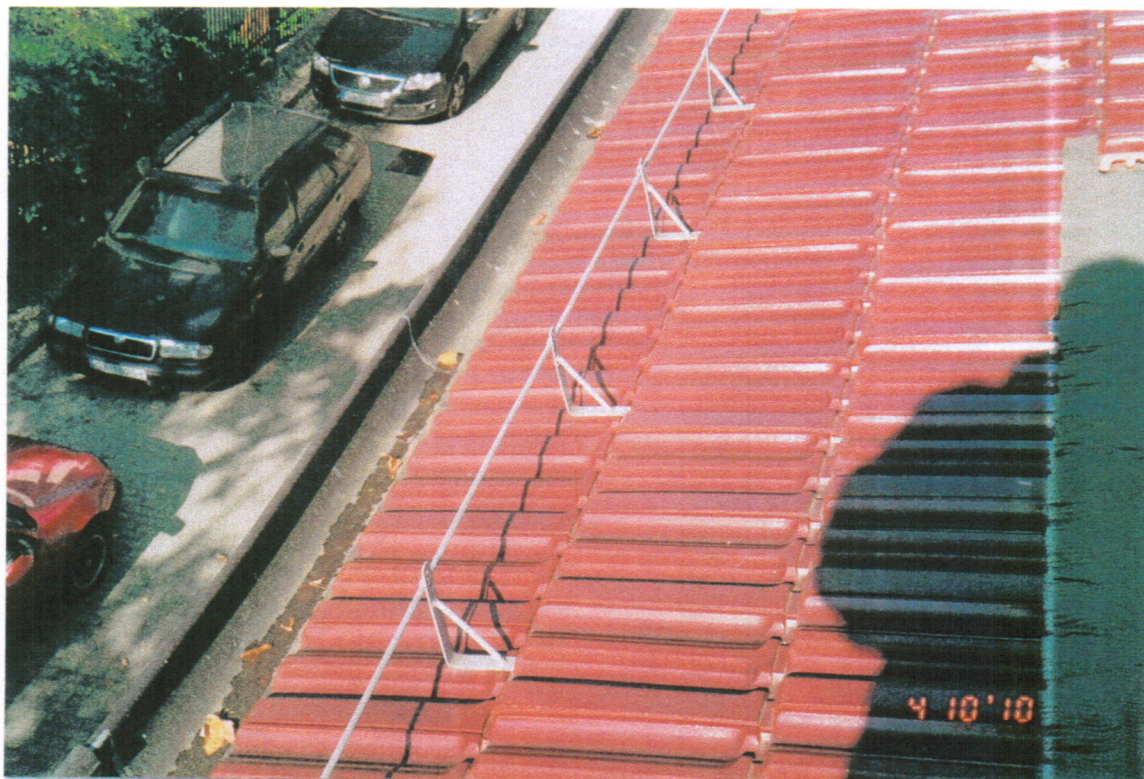
Rys.35z Zanieczyszczenie rynny świadczące o konieczności regulacji jej spadku

e/ Rynny dachowe należy wyregulować, ponieważ stwierdzono w nich lokalne gromadzenie się piasku i śmieci, co świadczy o lokalnie niewłaściwym spadku. .

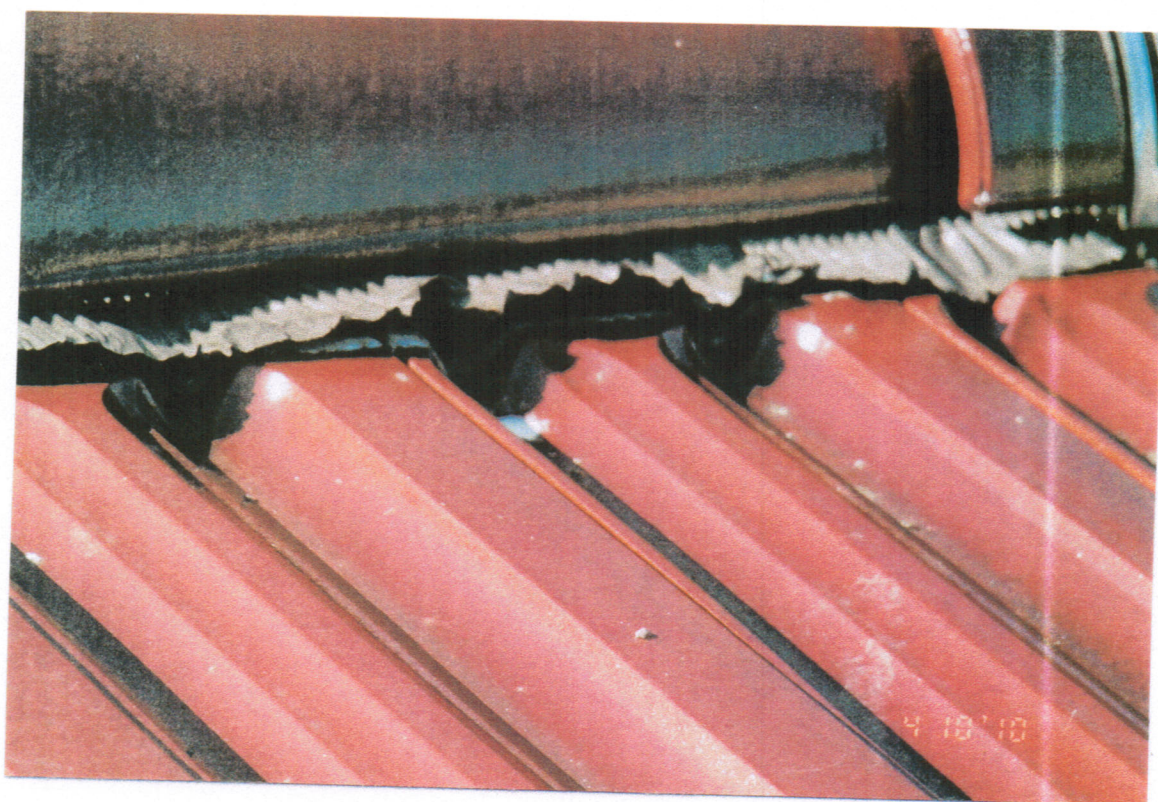
Rys.36z Połączenie dachówek ze świetlikiem, ciemne plamy na fartuchu i dachówkach spowodowane są cieniem

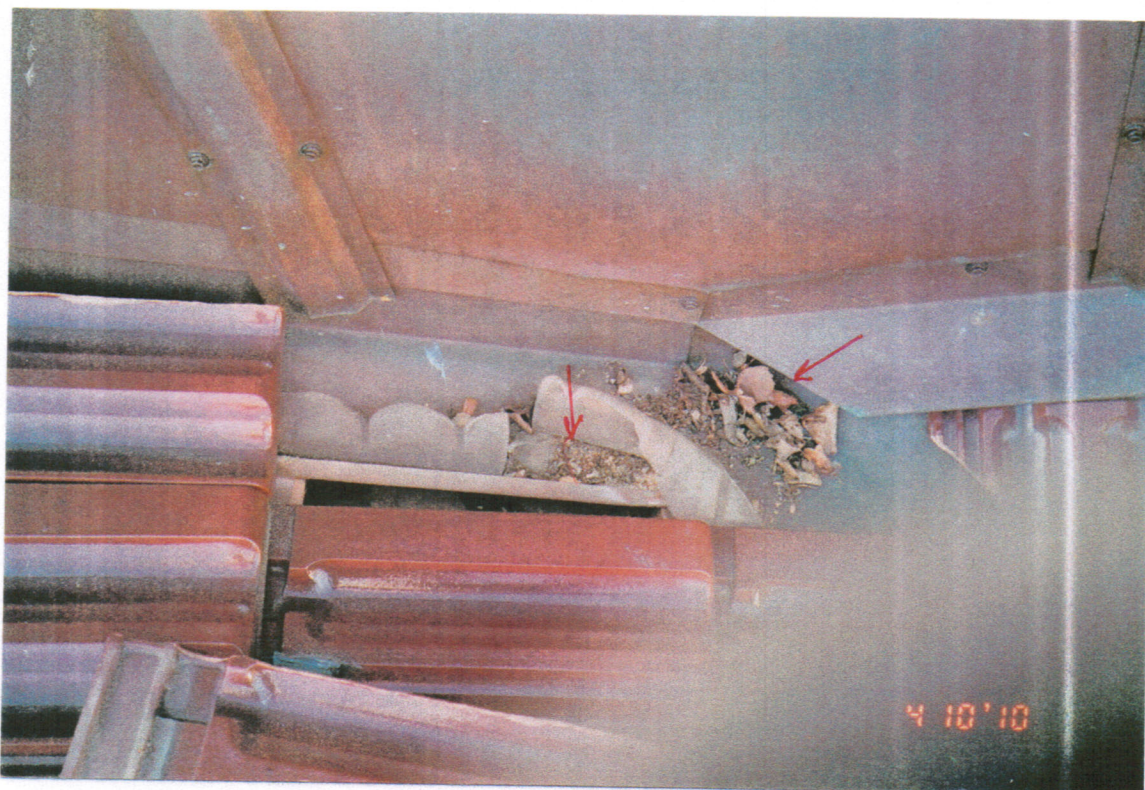
W czasie wizji lokalnej stwierdzono, że w wielu miejscach przy oknach w rynienkach odpływowych oraz pod dachówkami jest dużo śmieci i liści co utrudnia swobodne spływanie wody opadowej (rys.37z) i może być jedną z przyczyn istniejących zacieków..

Rys.37z Odslonięcie dachówek ułożonych równoległe do świetlika, widoczne śmieci i niestarannie ułożona pianka izolacyjna
